การตรวจสภาพฝายและแนวทางแก้ไขปรับปรุงเพื่อเพิ่มประสิทธิภาพฝาย ในพื้นที่จังหวัดเชียงราย

รหัสฝายที่ : WCR040201403

ชื่อฝาย : - ชื่อลำน้ำ : ร่องป่าบอน ลำน้ำสาขาของ : ร่องสวน/แม่น้ำอิง/แม่น้ำโขง ประเภทลำน้ำ : ลำห้วย วันที่สำรวจ : 22 เม.ย. 64
 หมู่บ้าน : หมู่ที่ 14 ทุ่งลานนา ตำบล : จิ้ว อำเภอ : เทิง จังหวัด : เชียงราย
 ก่อสร้าง เมื่อปี พ.ศ. : - อายุฝาย : มากกว่า 30 ปี หน่วยงานรับผิดชอบ : ชาวบ้าน ก่อสร้างเองโดยใช้แรงงานชาวบ้าน ใช้งบของ : ชาวบ้าน

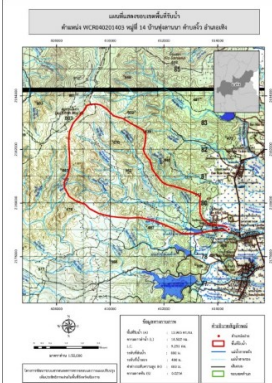
<p>ข้อมูลพื้นที่รับน้ำของฝาย A = 13.965 ตารางกิโลเมตร L = 18.502 กิโลเมตร LC = 9.251 กิโลเมตร H = 400 เมตร s = 0.022 c = 0.1 I = 70 มิลลิเมตร/ชั่วโมง Return period = 20 ปี อัตราการไหลสูงสุด = 27.177 ลบ.ม./วินาที</p>	<p>สภาพโดยรวมของฝาย</p> <p>ส่วนควบคุมน้ำ : มีการกัดเซาะ แตกร้าว มีการทรุดตัว มีรูโหว่ และรั่วปานกลาง มีวัชพืชขึ้นน้อย</p> <p>ส่วนท้ายน้ำ : มีการกัดเซาะ ทรุดตัว แตกร้าว มีรูโหว่ และรั่วเล็กน้อย มีวัชพืชขึ้นน้อย ระบบส่งน้ำ : มีการกัดเซาะน้อย โดยรวมสภาพปกติ มีวัชพืชขึ้นน้อย</p> <p>แนวทางแก้ไขปรับปรุงเบื้องต้น</p> <p>เนื่องจากสภาพฝายค่อนข้างเก่า ไม่คุ้มค่าในการปรับปรุง และใช้งบประมาณสูง หากสามารถก่อสร้างใหม่ได้ควรหรือถอน และก่อสร้างใหม่ให้สามารถรองรับปริมาณน้ำสูงสุดได้</p>
