ชื่อฝาย : - ชื่อลำน้ำ : ห้วยคุ่ม ลำน้ำสาขาของ : ห้วยแม่ลอย/แม่น้ำอิง/แม่น้ำโขง ประเภทลำน้ำ : ลำห้วย วันที่สำรวจ : 23 เม.ย. 64

หมู่บ้าน : หมู่ที่ 1 เหล่า ตำบล : ปลอง อำเภอ : เทิง จังหวัด : เชียงราย  
ก่อสร้างเมื่อปี พ.ศ. : 2557 อายุฝาย : 7 หน่วยงานรับผิดชอบ : มีฝายเก่าขวางลำน้ำ ก่อสร้างเองโดยใช้แรงงานชาวบ้าน ใช้งบของ : มีฝายเก่าขวางลำน้ำ

ลักษณะทั่วไป			
ประเภทของสันฝาย : ฝายไหลตกตรง	ความสูงชั้น : 2.00 เมตร	ความกว้างสัน : 9.00 เมตร	
ประตูระบายน้ำ : มี	ชนิดบานประตู : บานตรง	ขนาด (กว้าง*สูง) : 1.20*1.20	จำนวน : 2 ชุด ชนิดเครื่องยกบาน : -
อาคารบังคับน้ำ : ไม่มี			
ระบบส่งน้ำ : ไม่มี	ลักษณะคลอง : -	ขนาดกันคลองกว้าง : - เมตร	ความยาวประมาณ : - กิโลเมตรเมตร

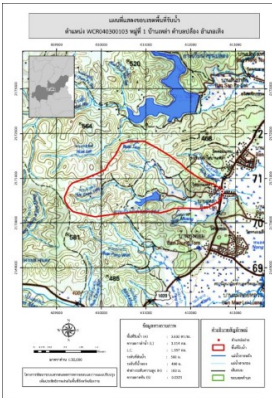
พื้นที่รับน้ำของฝายและข้อมูลประกอบ	สภาพโดยรวมของฝายและแนวทางแก้ไขปรับปรุงเบื้องต้น

<p><b>ข้อมูลพื้นที่รับน้ำของฝาย</b>                      A = 3.63 ตารางกิโลเมตร                      L = 3.114 กิโลเมตร                      LC = 1.557 กิโลเมตร                      H = 100 เมตร                      s = 0.032                      c = 0                      I = 0 มิลลิเมตร/ชั่วโมง                      Return period = 100 ปี                      อัตราการไหลสูงสุด = 21.42 ลบ.ม./วินาที</p>	<p><b>สภาพโดยรวมของฝาย</b>                      ส่วนควบคุมน้ำ : มีการกัดเซาะ แตกร้าว และรั่วน้อยมีวัชพืชขึ้นน้อย ส่วนท้ายน้ำ : มีการกัดเซาะ มีรูโหว่ และรั่วเล็กน้อย มีวัชพืชขึ้นน้อย</p> <p><b>แนวทางแก้ไขปรับปรุงเบื้องต้น</b>                      เนื่องจากสภาพฝายค่อนข้างเก่า ไม่คุ้มค่าในการปรับปรุง และใช้งบประมาณสูง                      ยังสามารถใช้งานงานได้จนกว่าจะหมดสภาพ ควรกำจัดวัชพืชที่ออก ขุดลอกเอาตะกอนออก                      และวางมาตรการกำจัดวัชพืชตามระยะเวลาที่เหมาะสม ดังนั้นหากสามารถก่อสร้างใหม่ได้ควรรื้อถอน                      และก่อสร้างใหม่ให้สามารถรองรับปริมาณน้ำสูงสุดได้</p>
