การตรวจสอบสภาพฝายและแนวทางแก้ไขปรับปรุงเพื่อเพิ่มประสิทธิภาพฝาย ในพื้นที่จังหวัดเชียงราย

รหัสฝายที่ : WCR040400202

ชื่อฝาย : - ชื่อลำน้ำ : ห้วยฝาย ลำน้ำสาขาของ : ประเภทลำน้ำ : ลำห้วย วันที่สำรวจ : 21 เม.ย. 64
 หมู่บ้าน : หมู่ที่ 2 เกียงคอย ตำบล : แม่ลอย อำเภอ : เทิง จังหวัด : เชียงราย
 ก่อสร้าง เมื่อปี พ.ศ. : - อายุฝาย : มากกว่า 30 ปี หน่วยงานรับผิดชอบ : อบต.แม่ลอย ใช้งบประมาณ : มข.27

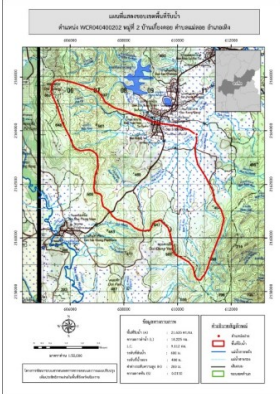
พื้นที่รับน้ำของฝายและข้อมูลประกอบ	สภาพโดยรวมของฝายและแนวทางแก้ไขปรับปรุงเบื้องต้น

<p>ข้อมูลพื้นที่รับน้ำของฝาย A = 21.635 ตารางกิโลเมตร L = 18.225 กิโลเมตร LC = 9.112 กิโลเมตร H = 200 เมตร s = 0.011 c = 0 I = 0 มิลลิเมตร/ชั่วโมง Return period = 500 ปี อัตราการไหลสูงสุด = 1.815 ลบ.ม./วินาที</p>	<p>สภาพโดยรวมของฝาย</p> <p>ส่วนควบคุมน้ำ : มีการกัดเซาะ แดกร้าว และมีรูโหว่ปานกลาง ทรุดตัว และร่วนน้อย มีวัชพืชขึ้นน้อย</p> <p>ส่วนท้ายน้ำ : มีการแตกร้าว รั่ว และมีรูโหว่น้อย มีวัชพืชขึ้นน้อย</p> <p>แนวทางแก้ไขปรับปรุงเบื้องต้น</p> <p>เนื่องจากสภาพฝายค่อนข้างเก่า ไม่คุ้มค่าในการปรับปรุง และใช้งบประมาณสูง ดังนั้นหากสามารถก่อสร้างใหม่ได้ควรริ่ถอน และก่อสร้างใหม่ให้สามารถรองรับปริมาณน้ำสูงสุดได้</p>
