การตรวจสอบสภาพฝายและแนวทางแก้ไขปรับปรุงเพื่อเพิ่มประสิทธิภาพฝาย ในพื้นที่จังหวัดเชียงราย

รหัสฝายที่ : WCR040401201

ชื่อฝาย : -      ชื่อลำน้ำ : ห้วยฝาย      ลำน้ำสาขาของ :      ประเภทลำน้ำ : ลำห้วย      วันที่สำรวจ : 21 เม.ย. 64  
 หมู่บ้าน : หมู่ที่ 12 ศรีมงคล      ตำบล : แม่ลอย      อำเภอ : เทิง      จังหวัด : เชียงราย  
 ก่อสร้าง เมื่อปี พ.ศ. : -      อายุฝาย : มากกว่า 15 ปี      หน่วยงานรับผิดชอบ : ไม่ทราบ      ออกแบบเอง

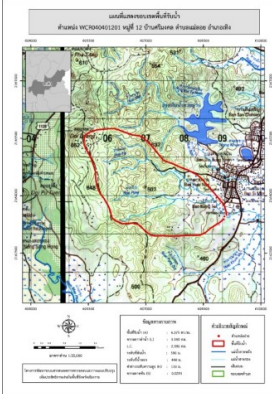
พื้นที่รับน้ำของฝายและข้อมูลประกอบ	สภาพโดยรวมของฝายและแนวทางแก้ไขปรับปรุงเบื้องต้น

<p>ข้อมูลพื้นที่รับน้ำของฝาย                      A = 6.375 ตารางกิโลเมตร                      L = 5.16 กิโลเมตร                      LC = 2.58 กิโลเมตร                      H = 150 เมตร                      s = 0.029                      c = 0.1                      I = 45 มิลลิเมตร/ชั่วโมง                      Return period = 20 ปี                      อัตราการไหลสูงสุด = 7.975 ลบ.ม./วินาที</p>	<p>สภาพโดยรวมของฝาย</p> <p>ส่วนควบคุมน้ำ : มีการกัดเซาะ แดกร้าว และรั่วซึม มีวัชพืชขึ้นน้อย ส่วนท้ายน้ำ : มีการกัดเซาะน้อย มีวัชพืชขึ้นน้อย</p> <p>แนวทางแก้ไขปรับปรุงเบื้องต้น</p> <p>สภาพโดยรวมยังใช้งานได้ ควรเรียงหินป้องกันการกัดเซาะทางด้านเหนือน้ำ และท้ายน้ำ กำจัดวัชพืชออก ขุดลอกเอาตะกอนออก และวางมาตรการกำจัดวัชพืชตามระยะเวลาที่เหมาะสม</p>
