การตรวจสอบสภาพฝายและแนวทางแก้ไขปรับปรุงเพื่อเพิ่มประสิทธิภาพฝาย ในพื้นที่จังหวัดเชียงราย

รหัสฝายที่ : WCR040901804

ชื่อฝาย : หุ่นทราย ชื่อลำน้ำ : น้ำหาว ลำน้ำสาขาของ : แม่น้ำลาว/แม่น้ำอิง ประเภทลำน้ำ : แม่น้ำสาขา วันที่สำรวจ : 30 เม.ย. 64  
หมู่บ้าน : หมู่ที่ 18 ธาตุ ตำบล : ดับเต่า อำเภอ : เทิง จังหวัด : เชียงราย  
ก่อสร้าง เมื่อปี พ.ศ. : 2544 อายุฝาย : 21 หน่วยงานรับผิดชอบ : อบต.ดับเต่า ใช้แบบมาตรฐาน : กรมชลประทาน

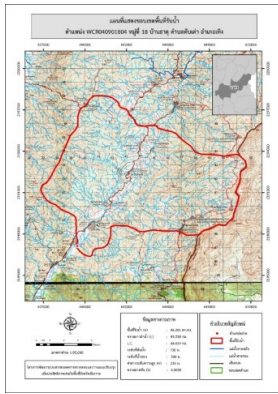
| สภาพฝายของแต่ละองค์ประกอบ (Element) | | | |
|---|--|---|--|
| พื้นที่รับน้ำของฝายและข้อมูลประกอบ | | สภาพโดยรวมของฝายและแนวทางแก้ไขปรับปรุงเบื้องต้น | |

### ข้อมูลพื้นที่รับน้ำของฝาย

A = 98.281 ตารางกิโลเมตร
