การตรวจสอบสภาพฝายและแนวทางแก้ไขปรับปรุงเพื่อเพิ่มประสิทธิภาพฝาย ในพื้นที่จังหวัดเชียงราย

รหัสฝายที่ : WCR040902203

ชื่อฝาย : อ้วยกอง ชื่อลำน้ำ : ห้วยไคร้ ลำน้ำสาขาของ : ประเภทลำน้ำ : ลำห้วย วันที่สำรวจ : 30 เม.ย. 64
 หมู่บ้าน : หมู่ที่ 22 ไคร้เดชะบุญเรือง ตำบล : ตับเต่า อำเภอ : เทิง จังหวัด : เชียงราย
 ก่อสร้าง เมื่อปี พ.ศ. : 2559 อายุฝาย : 4 หน่วยงานรับผิดชอบ : อบต.ตบเต่า ออกแบบเอง

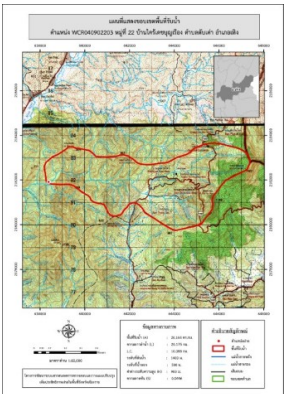
พื้นที่รับน้ำของฝายและข้อมูลประกอบ	สภาพโดยรวมของฝายและแนวทางแก้ไขปรับปรุงเบื้องต้น

<p>ข้อมูลพื้นที่รับน้ำของฝาย</p> <p>A = 20.164 ตารางกิโลเมตร</p> <p>L = 20.175 กิโลเมตร</p> <p>LC = 10.088 กิโลเมตร</p> <p>H = 900 เมตร</p> <p>s = 0.045</p> <p>c = 0</p> <p>I = 0 มิลลิเมตร/ชั่วโมง</p> <p>Return period = 500 ปี</p> <p>อัตราการไหลสูงสุด = 1.671 ลบ.ม./วินาที</p>	<p>สภาพโดยรวมของฝาย</p> <p>ส่วนควบคุมน้ำ : มีสภาพปกติ มีวัชพืชขึ้นเล็กน้อย ส่วนท้ายน้ำ : โดยรวมมีสภาพปกติ มีการกัดเซาะเล็กน้อย มีวัชพืชขึ้นเล็กน้อย ระบบส่งน้ำ : มีสภาพปกติ มีวัชพืชขึ้นน้อย</p> <p>แนวทางแก้ไขปรับปรุงเบื้องต้น</p> <p>สภาพโดยรวมยังใช้งานได้ ดังนั้นควรกำจัดวัชพืชออก ขุดลอกเอาตะกอนออก และวางมาตรการกำจัดวัชพืชตามระยะเวลาที่เหมาะสม</p>
