การตรวจสภาพฝายและแนวทางแก้ไขปรับปรุงเพื่อเพิ่มประสิทธิภาพฝาย ในพื้นที่จังหวัดเชียงราย

รหัสฝายที่ : WCR040902209

ชื่อฝาย : ทุ่งห้วยไคร้ ชื่อลำน้ำ : ห้วยไคร้ ลำน้ำสาขาของ : ประเภทลำน้ำ : ลำห้วย วันที่สำรวจ : 30 เม.ย. 64
 หมู่บ้าน : หมู่ที่ 22 ไคร้เดชะบุญเรือง ตำบล : ตับเต่า อำเภอ : เทิง จังหวัด : เชียงราย
 ก่อสร้าง เมื่อปี พ.ศ. : - อายุฝาย : มากกว่า20ปี หน่วยงานรับผิดชอบ : อบจ.เชียงราย ใช้แบบมาตรฐาน : มข.27

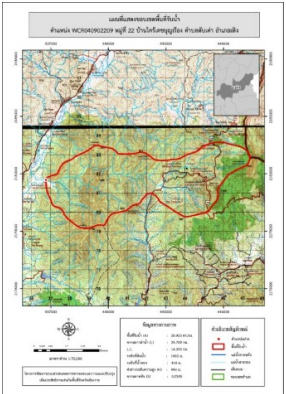
พื้นที่รับน้ำของฝายและข้อมูลประกอบ	สภาพโดยรวมของฝายและแนวทางแก้ไขปรับปรุงเบื้องต้น

<p>ข้อมูลพื้นที่รับน้ำของฝาย A = 28.905 ตารางกิโลเมตร L = 28.709 กิโลเมตร LC = 14.354 กิโลเมตร H = 990 เมตร s = 0.034 Return period = 500 ปี อัตราการไหลสูงสุด = 2.547 ลบ.ม./วินาที</p>	<p>สภาพโดยรวมของฝาย</p> <p>ส่วนควบคุมน้ำ : มีการกัดเซาะ ทรุดตัว แดกร้าว รั่ว และมีรูพรุนน้อย มีวัชพืชขึ้นน้อย ส่วนท้ายน้ำ : มีการกัดเซาะ ทรุดตัว แดกร้าว มีรูพรุน และร่วนน้อย มีวัชพืชขึ้นน้อย ระบบส่งน้ำ : โดยรวมมีสภาพปกติ มีการกัดเซาะเล็กน้อย มีวัชพืชขึ้นเล็กน้อย</p> <p>แนวทางแก้ไขปรับปรุงเบื้องต้น</p> <p>เนื่องจากเป็นฝายเก่าไม่คุ้มค่าในการปรับปรุง แต่ยังมีสภาพพอที่จะใช้งานได้จนกว่าจะหมดสภาพ ดังนั้นหากสามารถก่อสร้างใหม่ได้ควรรื้อถอน และก่อสร้างใหม่ให้สามารถรองรับปริมาณน้ำสูงสุดได้ มีรายละเอียดดังแสดงในแบบ</p>
