การตรวจสอบสภาพฝายและแนวทางแก้ไขปรับปรุงเพื่อเพิ่มประสิทธิภาพฝาย ในพื้นที่จังหวัดเชียงราย

รหัสฝายที่ : WCR041100301

ชื่อฝาย : ฝายน้อย ชื่อลำน้ำ : ร่องคัวะ ลำน้ำสาขาของ : แม่น้ำอิง/แม่น้ำโขง ประเภทลำน้ำ : ลำห้วย วันที่สำรวจ : 21 เม.ย. 64
 หมู่บ้าน : หมู่ที่ 3 ชาว ตำบล : สันทรายงาม อำเภอ : เทิง จังหวัด : เชียงราย
 ก่อสร้าง เมื่อปี พ.ศ. : - อายุฝาย : มากกว่า 15 ปี หน่วยงานรับผิดชอบ : ออกแบบเอง
 เทศบาลตำบลสันทรายงาม

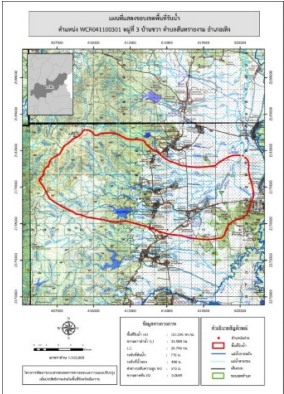
พื้นที่รับน้ำของฝายและข้อมูลประกอบ	สภาพโดยรวมของฝายและแนวทางแก้ไขปรับปรุงเบื้องต้น

<p>ข้อมูลพื้นที่รับน้ำของฝาย</p> <p>A = 101.591 ตารางกิโลเมตร</p> <p>L = 53.588 กิโลเมตร</p> <p>LC = 26.794 กิโลเมตร</p> <p>H = 370 เมตร</p> <p>s = 0.007</p> <p>Return period = 20 ปี</p> <p>อัตราการไหลสูงสุด = 141.211 ลบ.ม./วินาที</p>	<p>สภาพโดยรวมของฝาย</p> <p>ส่วนควบคุมน้ำ : มีการกัดเซาะ แต่ร่วนน้อย มีวัชพืชขึ้นน้อย ส่วนท้ายน้ำ : มีวัชพืชขึ้นหนาแน่นไม่สามารถมองเห็นได้</p> <p>แนวทางแก้ไขปรับปรุงเบื้องต้น</p> <p>มีสภาพโดยรวมปกติ ดังนั้นควรกำจัดวัชพืชออก ขุดลอกเอาตะกอนออก และวางมาตรการกำจัดวัชพืชตามระยะเวลาที่เหมาะสม</p>
