การตรวจสอบสภาพฝายและแนวทางแก้ไขปรับปรุงเพื่อเพิ่มประสิทธิภาพฝาย ในพื้นที่จังหวัดเชียงราย

รหัสฝายที่ : WCR041200401

ชื่อฝาย : - ชื่อลำน้ำ : ห้วยแม่ลอย ลำน้ำสาขาของ : แม่น้ำอิง/แม่น้ำโขง ประเภทลำน้ำ : ลำห้วย วันที่สำรวจ : 20 เม.ย. 64  
 หมู่บ้าน : หมู่ที่ 4 หนองเรียบ ตำบล : ศรีดอนไชย อำเภอ : เทิง จังหวัด : เชียงราย  
 ก่อสร้าง เมื่อปี พ.ศ. : - อายุฝาย : มากกว่า 20 ปี หน่วยงานรับผิดชอบ : อบต.ศรีดอนไชย ออกแบบเอง

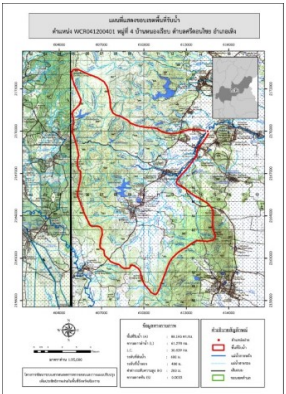
| พื้นที่รับน้ำของฝายและข้อมูลประกอบ | สภาพโดยรวมของฝายและแนวทางแก้ไขปรับปรุงเบื้องต้น |
|--|--|
| <p>ข้อมูลพื้นที่รับน้ำของฝาย<br/> A = 88.193 ตารางกิโลเมตร<br/> L = 61.278 กิโลเมตร<br/> LC = 30.639 กิโลเมตร<br/> H = 200 เมตร<br/> s = 0.003<br/> Return period = 100 ปี<br/> อัตราการไหลสูงสุด = 9.395 ลบ.ม./วินาที</p> | <p>สภาพโดยรวมของฝาย<br/> ได้รับความเสียหายมากตัวฝายไม่สามารถใช้งานได้<br/> แนวทางแก้ไขปรับปรุงเบื้องต้น<br/> ควรรื้อถอน และก่อสร้างใหม่ให้สามารถรองรับปริมาณน้ำสูงสุดได้</p> |
