การตรวจสอบสภาพฝายและแนวทางแก้ไขปรับปรุงเพื่อเพิ่มประสิทธิภาพฝาย ในพื้นที่จังหวัดเชียงราย

รหัสฝายที่ : WCR041200801

ชื่อฝาย : - ชื่อลำน้ำ : ห้วยแม่ลอย ลำน้ำสาขาของ : แม่น้ำอิง/แม่น้ำโขง ประเภทลำน้ำ : ลำห้วย วันที่สำรวจ : 20 เม.ย. 64  
 หมู่บ้าน : หมู่ที่ 8 ม่อนหลวง ตำบล : ศรีดอนไชย อำเภอ : เทิง จังหวัด : เชียงราย  
 ก่อสร้าง เมื่อปี พ.ศ. : - อายุฝาย : มากกว่า 20 ปี หน่วยงานรับผิดชอบ : อบต.ศรีดอนไชย ออกแบบเอง

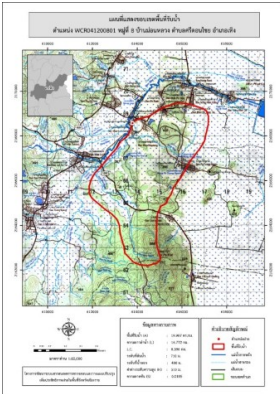
พื้นที่รับน้ำของฝายและข้อมูลประกอบ

| พื้นที่รับน้ำของฝายและข้อมูลประกอบ | สภาพโดยรวมของฝายและแนวทางแก้ไขปรับปรุงเบื้องต้น |
|---|--|
| <p><b>ข้อมูลพื้นที่รับน้ำของฝาย</b><br/> A = 19.987 ตารางกิโลเมตร<br/> L = 16.772 กิโลเมตร<br/> LC = 8.386 กิโลเมตร<br/> H = 310 เมตร<br/> s = 0.018<br/> c = 0.1<br/> I = 35 มิลลิเมตร/ชั่วโมง<br/> Return period = 20 ปี<br/> อัตราการไหลสูงสุด = 19.448 ลบ.ม./วินาที</p> | <p><b>สภาพโดยรวมของฝาย</b><br/> ส่วนควบคุมน้ำ : มีสภาพปกติ ส่วนท้ายน้ำ : มีการกัดเซาะเล็กน้อย โดยรวมสภาพปกติ มีวัชพืชขึ้นเล็กน้อย<br/> <b>แนวทางแก้ไขปรับปรุงเบื้องต้น</b><br/> โดยรวมมีสภาพปกติ ดังนั้นควรกำจัดวัชพืชออก ขุดลอกเอาตะกอนออก และวางมาตรการกำจัดวัชพืชตามระยะเวลาที่เหมาะสม ส่วนท้ายน้ำ : ควรเรียงหินป้องกันกรัดเซาะ</p> |
