การตรวจสอบสภาพฝายและแนวทางแก้ไขปรับปรุงเพื่อเพิ่มประสิทธิภาพฝาย ในพื้นที่จังหวัดเชียงราย

รหัสฝายที่ : WCR050201702

ชื่อฝาย : -      ชื่อลำน้ำ : แม่แก้ว      ลำน้ำสาขาของ :      ประเภทลำน้ำ : ลำห้วย      วันที่สำรวจ : 21 เม.ย. 64  
 หมู่บ้าน : หมู่ที่ 17 แม่แก้วพัฒนา      ตำบล : แม่จ๋อ      อำเภอ : พาน      จังหวัด : เชียงราย  
 ก่อสร้าง เมื่อปี พ.ศ. : -      อายุฝาย : มากกว่า20ปี      หน่วยงานรับผิดชอบ : อบต.แม่จ๋อ      ไซ้แบบมาตรฐาน : มข.27

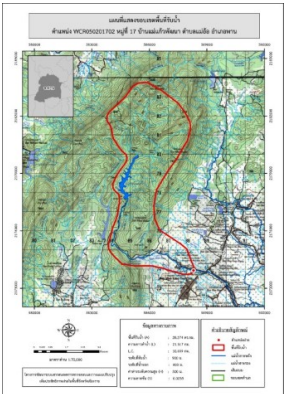
| พื้นที่รับน้ำของฝายและข้อมูลประกอบ | สภาพโดยรวมของฝายและแนวทางแก้ไขปรับปรุงเบื้องต้น |
|---|--|
| <p><b>ข้อมูลพื้นที่รับน้ำของฝาย</b><br/> A = 28.274 ตารางกิโลเมตร<br/> L = 21.317 กิโลเมตร<br/> LC = 10.659 กิโลเมตร<br/> H = 500 เมตร<br/> s = 0.023<br/> Return period = 20 ปี<br/> อัตราการไหลสูงสุด = 78.6 ลบ.ม./วินาที</p> | <p><b>สภาพโดยรวมของฝาย</b><br/> ส่วนควบคุมน้ำ : มีสภาพปกติ มีวัชพืชขึ้นปานกลาง ส่วนท้ายน้ำ : โดยรวมมีสภาพปกติ มีรอยแตกร้าวเล็กน้อย มีวัชพืชขึ้นปานกลาง</p> <p><b>แนวทางแก้ไขปรับปรุงเบื้องต้น</b><br/> มีสภาพปกติ ดังนั้นควรกำจัดวัชพืชออก ขุดลอกเอาตะกอนออก และวางมาตรการกำจัดวัชพืชตามระยะเวลาที่เหมาะสม</p> |
