การตรวจสอบสภาพฝายและแนวทางแก้ไขปรับปรุงเพื่อเพิ่มประสิทธิภาพฝาย ในพื้นที่จังหวัดเชียงราย

รหัสฝายที่ : WCR050300901

ชื่อฝาย : -      ชื่อลำน้ำ : ห้วยน้ำลัด      ลำน้ำสาขาของ :      ประเภทลำน้ำ : ลำห้วย      วันที่สำรวจ : 17 เม.ย. 64  
 แม่ลาว/แม่น้ำกก/แม่น้ำโขง  
 หมู่บ้าน : หมู่ที่ 9 ป่ารวกใต้      ตำบล : ธารทอง      อำเภอ : พาน      จังหวัด : เชียงราย  
 ก่อสร้าง เมื่อปี พ.ศ. : 2552      อายุฝาย : 12      หน่วยงานรับผิดชอบ : อบต.ธารทอง      ออกแบบเอง

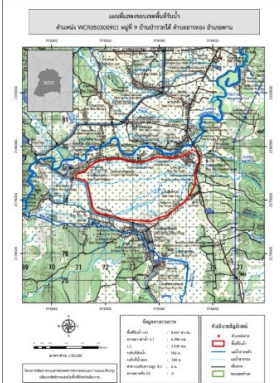
พื้นที่รับน้ำของฝายและข้อมูลประกอบ	สภาพโดยรวมของฝายและแนวทางแก้ไขปรับปรุงเบื้องต้น

<p>ข้อมูลพื้นที่รับน้ำของฝาย                      A = 8.467 ตารางกิโลเมตร                      L = 6.396 กิโลเมตร                      LC = 3.198 กิโลเมตร                      H = 0 เมตร                      s = 0                      c = 0.1                      I = 70 มิลลิเมตร/ชั่วโมง                      Return period = 20 ปี                      อัตราการไหลสูงสุด = 16.476 ลบ.ม./วินาที</p>	<p>สภาพโดยรวมของฝาย</p> <p>ส่วนเหนือน้ำ : มีสภาพปกติ ส่วนควบคุมน้ำ : มีสภาพปกติ ส่วนท้ายน้ำ : มีสภาพปกติ ส่วน Protection ท้ายน้ำ : โดยรวมมีสภาพปกติ มีการกัดเซาะเล็กน้อย มีวัชพืชขึ้นน้อย</p> <p>แนวทางแก้ไขปรับปรุงเบื้องต้น</p> <p>วางมาตรการขุดลอกเอาตะกอนออก และกำจัดวัชพืชตามระยะเวลาที่เหมาะสม</p>
