การตรวจสอบสภาพฝายและแนวทางแก้ไขปรับปรุงเพื่อเพิ่มประสิทธิภาพฝาย ในพื้นที่จังหวัดเชียงราย

รหัสฝายที่ : WCR050400502

ชื่อฝาย : - ชื่อลำน้ำ : เหมืองร่องขุน ลำน้ำสาขาของ : แม่ควา/แม่่าง/น้ำพุง ประเภทลำน้ำ : ลำเหมือง วันที่สำรวจ : 23 เม.ย. 64
 หมู่บ้าน : หมู่ที่ 5 สันกอตาล ตำบล : สันติสุข อำเภอ : พาน จังหวัด : เชียงราย
 ก่อสร้าง เมื่อปี พ.ศ. : - อายุฝาย : มากกว่า30ปี หน่วยงานรับผิดชอบ : อบต.สันติสุข ออกแบบเอง

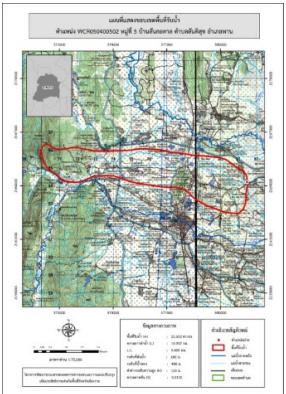
พื้นที่รับน้ำของฝายและข้อมูลประกอบ	สภาพโดยรวมของฝายและแนวทางแก้ไขปรับปรุงเบื้องต้น

<p>ข้อมูลพื้นที่รับน้ำของฝาย</p> <p>A = 22.622 ตารางกิโลเมตร</p> <p>L = 10.937 กิโลเมตร</p> <p>LC = 5.468 กิโลเมตร</p> <p>H = 120 เมตร</p> <p>s = 0.011</p> <p>c = 0.1</p> <p>I = 45 มิลลิเมตร/ชั่วโมง</p> <p>Return period = 20 ปี</p> <p>อัตราการไหลสูงสุด = 28.3 ลบ.ม./วินาที</p>	<p>สภาพโดยรวมของฝาย</p> <p>ส่วนควบคุมน้ำ : มีการกัดเซาะ ทรุดตัว แดกร้าว มีรูโหว่ และรั่วเล็กน้อย มีวัชพืชขึ้นน้อย ส่วนท้ายน้ำ : มีการกัดเซาะ ทรุดตัว แดกร้าว มีรูโหว่ และรั่วปานกลาง มีวัชพืชขึ้นน้อย ระบบส่งน้ำ : มีสภาพปกติ มีวัชพืชขึ้นน้อย</p> <p>แนวทางแก้ไขปรับปรุงเบื้องต้น</p> <p>เนื่องจากสภาพฝายค่อนข้างเก่า ไม่คุ้มค่าในการปรับปรุง และใช้งบประมาณสูง ยังสามารถใช้งานงานได้จนกว่าจะหมดสภาพ ควรกำจัดวัชพืชออก ขุดลอกเอาตะกอนออก และวางมาตรการกำจัดวัชพืชตามระยะเวลาที่เหมาะสม</p>
