การตรวจสอบสภาพฝายและแนวทางแก้ไขปรับปรุงเพื่อเพิ่มประสิทธิภาพฝาย ในพื้นที่จังหวัดเชียงราย

รหัสฝายที่ : WCR050701003

ชื่อฝาย : - ชื่อลำน้ำ : ห้วยขนุน ลำน้ำสาขาของ : ประเภทลำน้ำ : ลำห้วย วันที่สำรวจ : 22 เม.ย. 64 ร่องก้อ/ร่องตะ/แม่คาว

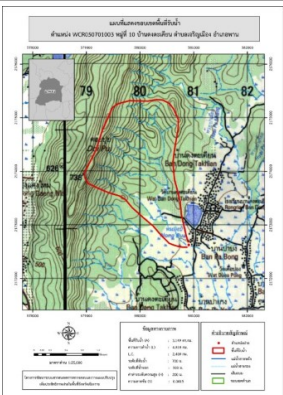
พื้นที่รับน้ำของฝายและข้อมูลประกอบ	สภาพโดยรวมของฝายและแนวทางแก้ไขปรับปรุงเบื้องต้น

<p>ข้อมูลพื้นที่รับน้ำของฝาย</p> <p>A = 3.149 ตารางกิโลเมตร</p> <p>L = 4.818 กิโลเมตร</p> <p>LC = 2.409 กิโลเมตร</p> <p>H = 200 เมตร</p> <p>s = 0.042</p> <p>c = 0</p> <p>l = 0 มิลลิเมตร/ชั่วโมง</p> <p>Return period = 100 ปี</p> <p>อัตราการไหลสูงสุด = 19.95 ลบ.ม./วินาที</p>	<p>สภาพโดยรวมของฝาย</p> <p>ส่วนควมคุมน้ำ : มีการกัดเซาะ แต่ร้าย และมีการรื้อถอนน้อย มีการรื้อปานกลาง มีวัชพืชขึ้นน้อย</p> <p>ส่วนท้ายน้ำ : มีรูโหว่ และรื้อถอน มีวัชพืชขึ้นน้อย ระบบส่งน้ำ : มีสภาพปกติ มีวัชพืชขึ้นน้อย</p> <p>แนวทางแก้ไขปรับปรุงเบื้องต้น</p> <p>เนื่องจากสภาพฝายค่อนข้างเก่า ไม่คุ้มค่าในการปรับปรุง และใช้งบประมาณสูง</p> <p>ยังสามารถใช้งานงานได้จนกว่าจะหมดสภาพ ควรกำจัดวัชพืชออก ขุดลอกเอาตะกอนออก</p> <p>และวางมาตรการกำจัดวัชพืชตามระยะเวลาที่เหมาะสม</p>
