การตรวจสภาพฝายและแนวทางแก้ไขปรับปรุงเพื่อเพิ่มประสิทธิภาพฝาย ในพื้นที่จังหวัดเชียงราย

รหัสฝายที่ : WCR050701602

ชื่อฝาย : - ชื่อลำน้ำ : ห้วยต้นยาง สำนักงานสาขาของ : ประเภทลำน้ำ : ลำห้วย วันที่สำรวจ : 22 เม.ย. 64
แม่น้ำสาขาของ : แม่น้ำฝาง/แม่น้ำอิง

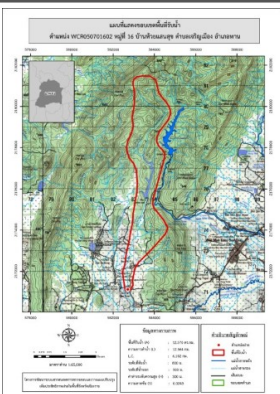
พื้นที่รับน้ำของฝายและข้อมูลประกอบ	สภาพโดยรวมของฝายและแนวทางแก้ไขปรับปรุงเบื้องต้น

<p>ข้อมูลพื้นที่รับน้ำของฝาย</p> <p>A = 12.57 ตารางกิโลเมตร L = 12.364 กิโลเมตร LC = 6.182 กิโลเมตร H = 300 เมตร s = 0.024 c = 0.1 I = 30 มิลลิเมตร/ชั่วโมง Return period = 20 ปี อัตราการไหลสูงสุด = 10.483 ลบ.ม./วินาที</p>	<p>สภาพโดยรวมของฝาย</p> <p>ส่วนควบคุมน้ำ : โดยรวมมีสภาพปกติ มีการรั่วซึมเล็กน้อย มีวัชพืชขึ้นน้อย ส่วนท้ายน้ำ : มีสภาพปกติ มีวัชพืชขึ้นน้อย ระบบส่งน้ำ : มีสภาพปกติ มีวัชพืชขึ้นน้อย</p> <p>แนวทางแก้ไขปรับปรุงเบื้องต้น</p> <p>มีสภาพปกติ ดังนั้นควรกำจัดวัชพืชออก ขุดลอกเอาตะกอนออก และวางมาตรการกำจัดวัชพืชตามระยะเวลาที่เหมาะสม</p>
