ชื่อฝาย : ลุงเหมย      ชื่อลำน้ำ : ร่องธาร      ลำน้ำสาขาของ :      ประเภทลำน้ำ : ลำเหมือง      วันที่สำรวจ : 23 เม.ย. 64  
 หมู่บ้าน : หมู่ที่ 17 ทรายทอง      ตำบล : เจริญเมือง      อำเภอ : พาน      จังหวัด : เชียงราย  
 ก่อสร้าง เมื่อปี พ.ศ. : -      อายุฝาย : มากกว่า30ปี      หน่วยงานรับผิดชอบ : อบต.เจริญเมือง      ใช้แบบมาตรฐาน : มข.27

ผลการตรวจสอบสภาพฝาย

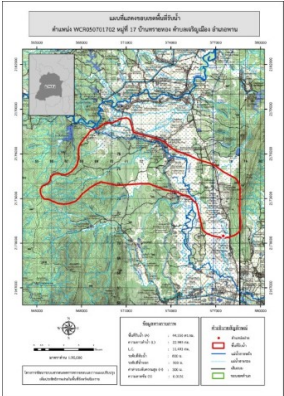
| พื้นที่รับน้ำของฝายและข้อมูลประกอบ | สภาพโดยรวมของฝายและแนวทางแก้ไขปรับปรุงเบื้องต้น |
|--|--|
| <p><b>ข้อมูลพื้นที่รับน้ำของฝาย</b><br/> A = 44.55 ตารางกิโลเมตร<br/> L = 22.985 กิโลเมตร<br/> LC = 11.492 กิโลเมตร<br/> H = 300 เมตร<br/> s = 0.013<br/> Return period = 100 ปี<br/> อัตราการไหลสูงสุด = 74.94 ลบ.ม./วินาที</p> | <p><b>สภาพโดยรวมของฝาย</b><br/> ส่วนควบคุมน้ำ : มีการกัดเซาะ และรื้อเล็กน้อย แต่กร้าวปานกลาง มีวัชพืชขึ้นน้อย ส่วนท้ายน้ำ : มีสภาพปกติ มีวัชพืชขึ้นน้อย ระบบส่งน้ำ : มีสภาพปกติ มีวัชพืชขึ้นน้อย</p> <p><b>แนวทางแก้ไขปรับปรุงเบื้องต้น</b><br/> เนื่องจากสภาพฝายค่อนข้างเก่า ไม่คุ้มค่าในการปรับปรุง และใช้งบประมาณสูง<br/> ยังสามารถใช้งานงานได้จนกว่าจะหมดสภาพ ควรกำจัดวัชพืชออก ขุดลอกเอาตะกอนออก<br/> และวางมาตรการกำจัดวัชพืชตามระยะเวลาที่เหมาะสม</p> |
