ชื่อฝาย : ฝายแม่เอื้อง ชื่อลำน้ำ : ฝายแม่เอื้อง ลำน้ำสาขาของ : แม่ส้าน/แม่ฮ้าง/น้ำพุง ประเภทลำน้ำ : ลำห้วย วันที่สำรวจ : 20 เม.ย. 64
 หมู่บ้าน : หมู่ที่ 6 ปางเกาะทราย ตำบล : ป่าหุ่ง อำเภอ : พาน จังหวัด : เชียงราย
 ก่อสร้าง เมื่อปี พ.ศ. : 2562 อายุฝาย : 2 หน่วยงานรับผิดชอบ : อบต.ป่าหุ่ง ไซ้แบบมาตรฐาน : มข.27

ผลการตรวจสอบสภาพฝาย

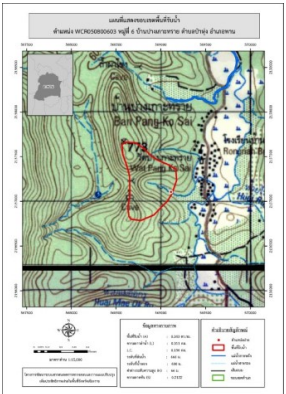
| พื้นที่รับน้ำของฝายและข้อมูลประกอบ | สภาพโดยรวมของฝายและแนวทางแก้ไขปรับปรุงเบื้องต้น |
|--|---|
| <p><u>ข้อมูลพื้นที่รับน้ำของฝาย</u> A = 0.343 ตารางกิโลเมตร L = 0.311 กิโลเมตร LC = 0.156 กิโลเมตร H = 66 เมตร s = 0.212 c = 0.1 I = 100 มิลลิเมตร/ชั่วโมง Return period = 20 ปี อัตราการไหลสูงสุด = 0.954 ลบ.ม./วินาที</p> | <p><u>สภาพโดยรวมของฝาย</u> ส่วนควบคุมน้ำ : มีสภาพปกติ มีวัชพืชขึ้นเล็กน้อย ส่วนท้ายน้ำ : มีสภาพปกติ มีวัชพืชขึ้นเล็กน้อย แนวทางแก้ไขปรับปรุงเบื้องต้น มีสภาพปกติ ดังนั้นควรกำจัดวัชพืชออก ขุดลอกเอาตะกอนออก และวางมาตรการกำจัดวัชพืชตามระยะเวลาที่เหมาะสม</p> |
