การตรวจสอบสภาพฝายและแนวทางแก้ไขปรับปรุงเพื่อเพิ่มประสิทธิภาพฝาย ในพื้นที่จังหวัดเชียงราย

รหัสฝายที่ : WCR050900201

ชื่อฝาย : - ชื่อลำน้ำ : น้ำคัน ลำน้ำสาขาของ : ประเภทลำน้ำ : ลำห้วย วันที่สำรวจ : 27 เม.ย. 64
 หมู่บ้าน : หมู่ที่ 2 หงษ์พร้าว ตำบล : ม่วงคำ อำเภอ : พาน จังหวัด : เชียงราย
 ก่อสร้าง เมื่อปี พ.ศ. : 2558 อายุฝาย : 6 หน่วยงานรับผิดชอบ : อบต.ม่วงคำ ออกแบบเอง

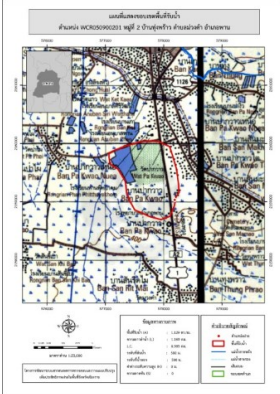
พื้นที่รับน้ำของฝายและข้อมูลประกอบ	สภาพโดยรวมของฝายและแนวทางแก้ไขปรับปรุงเบื้องต้น

<p><u>ข้อมูลพื้นที่รับน้ำของฝาย</u> A = 1.129 ตารางกิโลเมตร L = 1.169 กิโลเมตร LC = 0.584 กิโลเมตร H = 0 เมตร s = 0 c = 0.1 I = 100 มิลลิเมตร/ชั่วโมง Return period = 20 ปี อัตราการไหลสูงสุด = 3.138 ลบ.ม./วินาที</p>	<p><u>สภาพโดยรวมของฝาย</u> ส่วนควบคุมน้ำ : โดยรวมมีสภาพปกติ มีการกัดเซาะน้อยมีวัชพืชขึ้นน้อย ส่วนท้ายน้ำ : โดยรวมมีสภาพปกติ มีการกัดเซาะน้อยมีวัชพืชขึ้นน้อย</p> <p><u>แนวทางแก้ไขปรับปรุงเบื้องต้น</u> โดยรวมมีสภาพปกติ ดังนั้นควรกำจัดวัชพืชออก ขุดลอกเอาตะกอนออก และวางมาตรการกำจัดวัชพืชตามระยะเวลาที่เหมาะสม</p>
