ชื่อฝาย : ประชาอาสา ชื่อลำน้ำ : ห้วยชมพู ลำน้ำสาขาของ : ประเภทลำน้ำ : ลำห้วย วันที่สำรวจ : 27 เม.ย. 64
 หมู่บ้าน : หมู่ที่ 12 ร่องบอน ตำบล : ม่วงคำ อำเภอ : พาน จังหวัด : เชียงราย หนองเขียว/แม่อ่าง/น้ำพุง
 ก่อสร้าง เมื่อปี พ.ศ. : 2550 อายุฝาย : 14 หน่วยงานรับผิดชอบ : ออกแบบเอง ก่อสร้างเองโดยใช้แรงงานชาวบ้าน ใช้งบของ :
 ที่ว่าการอำเภอเมืองพาน ที่ว่าการอำเภอเมืองพาน

ลักษณะทั่วไป

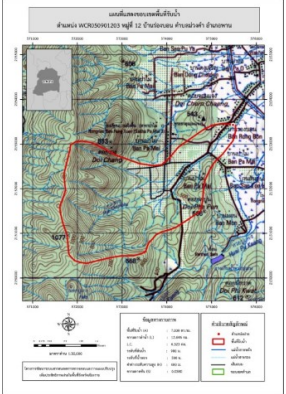
พื้นที่รับน้ำของฝายและข้อมูลประกอบ **สภาพโดยรวมของฝายและแนวทางแก้ไขปรับปรุงเบื้องต้น**

<p>ข้อมูลพื้นที่รับน้ำของฝาย A = 7.008 ตารางกิโลเมตร L = 12.646 กิโลเมตร LC = 6.323 กิโลเมตร H = 480 เมตร s = 0.038 c = 0 I = 0 มิลลิเมตร/ชั่วโมง Return period = 100 ปี อัตราการไหลสูงสุด = 0.485 ลบ.ม./วินาที</p>	<p>สภาพโดยรวมของฝาย ส่วนควมคุมน้ำ : มีสภาพปกติ มีวัชพืชขึ้นน้อย ส่วนท้ายน้ำ : มีสภาพปกติ มีวัชพืชขึ้นน้อย ระบบส่งน้ำ : โดยรวมมีสภาพปกติ มีการกัดเซาะเล็กน้อย มีวัชพืชขึ้นน้อย</p> <p>แนวทางแก้ไขปรับปรุงเบื้องต้น มีสภาพปกติ ดังนั้นควรกำจัดวัชพืชออก ขุดลอกเอาตะกอนออก และวางมาตรการกำจัดวัชพืชตามระยะเวลาที่เหมาะสม</p>
---	---
