ชื่อฝาย : ดงกลาง      ชื่อลำน้ำ : ร่องธาร      ลำน้ำสาขาของ :      ประเภทลำน้ำ : ลำเหมือง      วันที่สำรวจ : 19 เม.ย. 64  
 หมู่บ้าน : หมู่ที่ 7 หนองคุ้ม      ตำบล : ทรายขาว      อำเภอ : พาน      จังหวัด : เชียงราย      แม่น้ำ/น้ำพุ/แม่น้ำอิง  
 ก่อสร้าง เมื่อปี พ.ศ. : 2561      อายุฝาย : 3      หน่วยงานรับผิดชอบ : ที่ว่าการอำเภอพาน      ใช้แบบมาตรฐาน : มข.27

ลักษณะทั่วไป			
ประเภทของสันฝาย : ฝายไหลตกตรง	ความสูงชั้น : 1.20 เมตร	ความกว้างสัน : 8.00 เมตร	
ประตูระบายน้ำ : มี	ชนิดบานประตู : บานตรง	ขนาด (กว้าง*สูง) : 1.50*1	จำนวน : 5 ชุด    ชนิดเครื่องยกบาน : -
อาคารบังคับน้ำ : มี			
ระบบส่งน้ำ : มี	ลักษณะคลอง : คลองดิน	ขนาดกันคลองกว้าง : 1.50 เมตร	ความยาวประมาณ : 1.00 กิโลเมตรเมตร

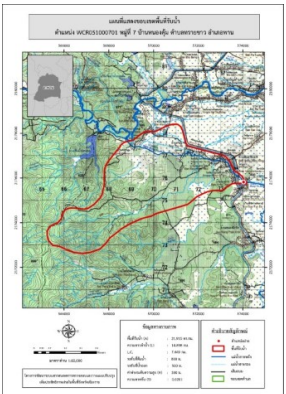
พื้นที่รับน้ำของฝายและข้อมูลประกอบ	สภาพโดยรวมของฝายและแนวทางแก้ไขปรับปรุงเบื้องต้น

<p>ข้อมูลพื้นที่รับน้ำของฝาย</p> <p>A = 21.915 ตารางกิโลเมตร                      L = 14.898 กิโลเมตร                      LC = 7.449 กิโลเมตร                      H = 300 เมตร                      s = 0.02                      c = 0.1                      I = 30 มิลลิเมตร/ชั่วโมง                      Return period = 20 ปี                      อัตราการไหลสูงสุด = 18.277 ลบ.ม./วินาที</p>	<p>สภาพโดยรวมของฝาย</p> <p>ส่วนควบคุมน้ำ : มีการกัดเซาะน้อย</p> <p>แตกร้าวแตกร้าวเนื่องจากการทับประตูระบายน้ำเพื่อระบายน้ำได้ดีขึ้น มีรูโพรง และรั่วปานกลาง</p> <p>มีวัชพืชขึ้นน้อย ส่วนท้ายน้ำ : มีโดยรวมสภาพปกติ มีการกัดเซาะเล็กน้อย มีวัชพืชขึ้นน้อย ระบบส่งน้ำ : มีสภาพปกติ มีวัชพืชขึ้นน้อย</p> <p>แนวทางแก้ไขปรับปรุงเบื้องต้น</p> <p>ติดตั้งประตูระบายน้ำใหม่พร้อมอุปกรณ์เครื่องกล ทดแทนส่วนที่ถูกทับ ส่วนอื่นยังใช้งานได้ปกติ</p>
