การตรวจสอบสภาพฝายและแนวทางแก้ไขปรับปรุงเพื่อเพิ่มประสิทธิภาพฝาย ในพื้นที่จังหวัดเชียงราย

รหัสฝายที่ : WCR051200304

ชื่อฝาย : -      ชื่อลำน้ำ : ห้วยแม่เย็น      ลำน้ำสาขาของ :      ประเภทลำน้ำ : ลำห้วย      วันที่สำรวจ : 19 เม.ย. 64  
 หมู่บ้าน : หมู่ที่ 3 แม่เย็น      ตำบล : แม่เย็น      อำเภอ : พาน      จังหวัด : เชียงราย  
 ก่อสร้าง เมื่อปี พ.ศ. : -      อายุฝาย : มากกว่า20      หน่วยงานรับผิดชอบ : อบต.แม่เย็น      ใช้แบบมาตรฐาน : 1

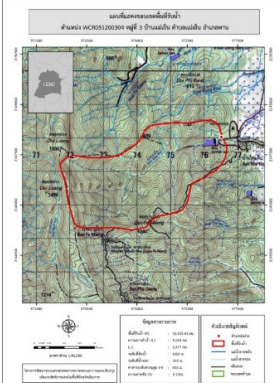
พื้นที่รับน้ำของฝายและข้อมูลประกอบ	สภาพโดยรวมของฝายและแนวทางแก้ไขปรับปรุงเบื้องต้น

<p>ข้อมูลพื้นที่รับน้ำของฝาย</p> <p>A = 10.358 ตารางกิโลเมตร</p> <p>L = 5.033 กิโลเมตร</p> <p>LC = 2.517 กิโลเมตร</p> <p>H = 655 เมตร</p> <p>s = 0.13</p> <p>c = 0</p> <p>I = 0 มิลลิเมตร/ชั่วโมง</p> <p>Return period = 100 ปี</p> <p>อัตราการไหลสูงสุด = 0.766 ลบ.ม./วินาที</p>	<p>สภาพโดยรวมของฝาย</p> <p>ส่วนควบคุมน้ำ : มีสภาพปกติ มีวัชพืชขึ้นน้อย ส่วนท้ายน้ำ : มีสภาพปกติ มีวัชพืชขึ้นน้อย</p> <p>แนวทางแก้ไขปรับปรุงเบื้องต้น</p> <p>วางแผนการขุดลอกเอาตะกอนออก และกำจัดวัชพืชตามระยะเวลาที่เหมาะสม</p>
