การตรวจสอบสภาพฝายและแนวทางแก้ไขปรับปรุงเพื่อเพิ่มประสิทธิภาพฝาย ในพื้นที่จังหวัดเชียงราย

รหัสฝายที่ : WCR051200403

ชื่อฝาย : -      ชื่อลำน้ำ : ร่องคุด      ลำน้ำสาขาของ :      ประเภทลำน้ำ : ลำห้วย      วันที่สำรวจ : 19 เม.ย. 64  
 แม้อ่าง/น้ำพุ/แม่น้ำอิง

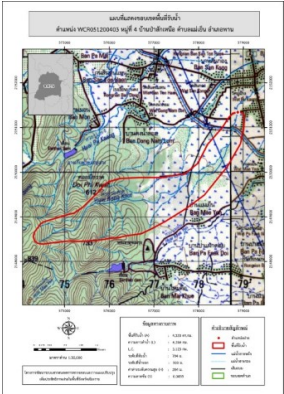
| พื้นที่รับน้ำของฝายและข้อมูลประกอบ | สภาพโดยรวมของฝายและแนวทางแก้ไขปรับปรุงเบื้องต้น |
| <p>ข้อมูลพื้นที่รับน้ำของฝาย</p> <p>A = 4.32 ตารางกิโลเมตร</p> <p>L = 6.246 กิโลเมตร</p> <p>LC = 3.123 กิโลเมตร</p> <p>H = 284 เมตร</p> <p>s = 0.045</p> <p>c = 0.1</p> <p>I = 75 มิลลิเมตร/ชั่วโมง</p> <p>Return period = 20 ปี</p> <p>อัตราการไหลสูงสุด = 9.007 ลบ.ม./วินาที</p> | <p>สภาพโดยรวมของฝาย</p> <p>ส่วนควบคุมน้ำ : โดยรวมมีสภาพปกติ มีการรั่วซึมมีน้อย มีวัชพืชขึ้นน้อย ส่วนท้ายน้ำ : มีสภาพปกติ มีวัชพืชขึ้นน้อย ระบบส่งน้ำ : มีสภาพปกติ มีวัชพืชขึ้นน้อย</p> <p>แนวทางแก้ไขปรับปรุงเบื้องต้น</p> <p>วางมาตรการขุดลอกเอาตะกอนออก และกำจัดวัชพืชตามระยะเวลาที่เหมาะสม</p> |
