การตรวจสอบสภาพฝายและแนวทางแก้ไขปรับปรุงเพื่อเพิ่มประสิทธิภาพฝาย ในพื้นที่จังหวัดเชียงราย

รหัสฝายที่ : WCR051400802

ชื่อฝาย :- ชื่อลำน้ำ : ห้วยผาลาด ลำน้ำสาขาของ : ประเภทลำน้ำ : ลำห้วย วันที่สำรวจ : 26 เม.ย. 64  
 หมู่บ้าน : หมู่ที่ 8 ดงเวียง ตำบล : ทานตะวัน อำเภอ : พาน จังหวัด : เชียงราย  
 ก่อสร้าง เมื่อปี พ.ศ. : - อายุฝาย : มากกว่า40ปี หน่วยงานรับผิดชอบ : ที่ว่าการอำเภอเมืองพาน ออกแบบเอง

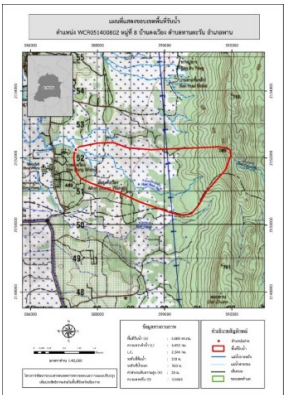
พื้นที่รับน้ำของฝายและข้อมูลประกอบ	สภาพโดยรวมของฝายและแนวทางแก้ไขปรับปรุงเบื้องต้น

<p>ข้อมูลพื้นที่รับน้ำของฝาย</p> <p>A = 6.688 ตารางกิโลเมตร</p> <p>L = 4.692 กิโลเมตร</p> <p>LC = 2.346 กิโลเมตร</p> <p>H = 20 เมตร</p> <p>s = 0.004</p> <p>c = 0.1</p> <p>l = 40 มิลลิเมตร/ชั่วโมง</p> <p>Return period = 20 ปี</p> <p>อัตราการไหลสูงสุด = 7.437 ลบ.ม./วินาที</p>	<p>สภาพโดยรวมของฝาย</p> <p>ถูกกัดเซาะพังเสียหายค่อนข้างมาก</p> <p>แนวทางแก้ไขปรับปรุงเบื้องต้น</p> <p>ควรรื้อถอน และก่อสร้างใหม่ให้สามารถรองรับปริมาณน้ำสูงสุดได้</p>
