การตรวจสอบสภาพฝายและแนวทางแก้ไขปรับปรุงเพื่อเพิ่มประสิทธิภาพฝาย ในพื้นที่จังหวัดเชียงราย

รหัสฝายที่ : WCR060100701

ชื่อฝาย : วังเคียน ชื่อลำน้ำ : น้ำพุง ลำน้ำสาขาของ : แม่น้ำอิง ประเภทลำน้ำ : แม่น้ำสาขา วันที่สำรวจ : 26 เม.ย. 64
 หมู่บ้าน : หมู่ที่ 7 สักพัฒนา ตำบล : ป่าแดด อำเภอ : ป่าแดด จังหวัด : เชียงราย
 ก่อสร้าง เมื่อปี พ.ศ. : 2537 อายุฝาย : 57 หน่วยงานรับผิดชอบ : เทศบาลตำบลป่าแดด ไซ้แบบมาตรฐาน : กรมชลประทาน

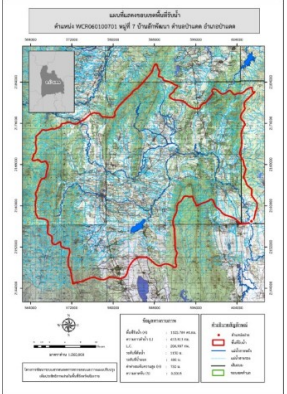
พื้นที่รับน้ำของฝายและข้อมูลประกอบ	สภาพโดยรวมของฝายและแนวทางแก้ไขปรับปรุงเบื้องต้น

<p>ข้อมูลพื้นที่รับน้ำของฝาย A = 1103.784 ตารางกิโลเมตร L = 413.813 กิโลเมตร LC = 206.906 กิโลเมตร H = 750 เมตร s = 0.002 Return period = 20 ปี อัตราการไหลสูงสุด = 1073.982 ลบ.ม./วินาที</p>	<p>สภาพโดยรวมของฝาย</p> <p>ส่วน Protection เหนือน้ำ : มีการกัดเซาะ และทรุดตัวน้อยโดยรวมยังปกติมีวัชพืชขึ้นเล็กน้อย ส่วนเหนือน้ำ : มีสภาพปกติ ส่วนควบคุมน้ำ : มีสภาพโดยรวมปกติ แต่บริเวณกำแพงข้างมีการกัดเซาะ ทรุดตัว และแตกร้าเล็กน้อย มีวัชพืชขึ้นน้อย ส่วนท้ายน้ำ : มีสภาพโดยรวมปกติ แต่บริเวณกำแพงข้างมีการกัดเซาะ ทรุดตัว และแตกร้าเล็กน้อย มีวัชพืชขึ้นน้อย ส่วน Protection ท้ายน้ำ : มีสภาพโดยรวมปกติ แต่บริเวณกำแพงข้างมีการกัดเซาะ ทรุดตัว และแตกร้าเล็กน้อย มีวัชพืชขึ้นน้อย ระบบส่งน้ำ : มีการกัดเซาะเล็กน้อย โดยรวมสภาพปกติมีวัชพืชขึ้นเล็กน้อย และประตูระบายน้ำชำรุด 1 ตัว</p> <p>แนวทางแก้ไขปรับปรุงเบื้องต้น</p> <p>สภาพโดยรวมปกติยังใช้งานได้ดีพอควร ดังนั้นควรกำจัดวัชพืชออก ขุดลอกเอาตะกอนออก และวางมาตรการกำจัดวัชพืชตามระยะเวลาที่เหมาะสม ส่วนประตูระบายน้ำปากคลองระดมใหม่ให้ใช้ได้</p>
