การตรวจสภาพฝายและแนวทางแก้ไขปรับปรุงเพื่อเพิ่มประสิทธิภาพฝาย ในพื้นที่จังหวัดเชียงราย

รหัสฝายที่ : WCR060200501

ชื่อฝาย : ร้าจวญ ชื่อลำน้ำ : น้ำพุง ลำน้ำสาขาของ : แม่น้ำอิง ประเภทลำน้ำ : แม่น้ำสาขา วันที่สำรวจ : 26 เม.ย. 64
 หมู่บ้าน : หมู่ที่ 5 หล่ายร่อง ตำบล : ป่าแงะ อำเภอ : ป่าแดด จังหวัด : เชียงราย
 ก่อสร้าง เมื่อปี พ.ศ. : - อายุฝาย : มากกว่า 25 ปี หน่วยงานรับผิดชอบ : เทศบาลตำบลป่าแงะ ไซ้แบบมาตรฐาน : กรมชลประทาน

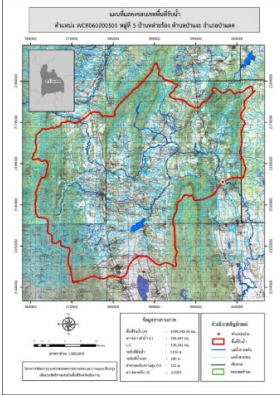
พื้นที่รับน้ำของฝายและข้อมูลประกอบ

<p>ข้อมูลพื้นที่รับน้ำของฝาย A = 1049.548 ตารางกิโลเมตร L = 356.483 กิโลเมตร LC = 178.242 กิโลเมตร H = 750 เมตร s = 0.002 Return period = 20 ปี อัตราการไหลสูงสุด = 1750.646 ลบ.ม./วินาที</p>	<p>สภาพโดยรวมของฝาย</p> <p>ส่วน Protection เหนือน้ำ : มีวัชพืชขึ้นปกคลุมไม่สามารถมองเห็นได้ ส่วนเหนือน้ำ : มีการกัดเซาะแตกกร้าว มีรูโหว่ และร่วนย่อยโดยรวมยังปกติ มีวัชพืชขึ้นเล็กน้อย ส่วนควบคุมน้ำ : มีการกัดเซาะแตกกร้าว มีรูโหว่ และร่วนย่อยโดยรวมยังปกติ มีวัชพืชขึ้นเล็กน้อย ส่วนท้ายน้ำ : มีการกัดเซาะแตกกร้าว มีรูโหว่ และร่วนย่อยโดยรวมยังปกติ ส่วน Protection ท้ายน้ำ : มีการกัดเซาะและทรุดตัวปานกลาง ปัจจุบันกำลังดำเนินการซ่อมแซมโดยกรมชลประทาน ระบบส่งน้ำ : มีสภาพปกติมีวัชพืชขึ้นเล็กน้อย</p> <p>แนวทางแก้ไขปรับปรุงเบื้องต้น</p> <p>สภาพโดยรวมปกติยังใช้งานได้ดีพอควร ปัจจุบันทางกรมชลประทานกำลังดำเนินการซ่อมแซม</p>
