การตรวจสอบสภาพฝายและแนวทางแก้ไขปรับปรุงเพื่อเพิ่มประสิทธิภาพฝาย ในพื้นที่จังหวัดเชียงราย

รหัสฝายที่ : WCR060200701

ชื่อฝาย : ร่องเปา      ชื่อลำน้ำ : น้ำพุง      ลำน้ำสาขาของ : แม่น้ำอิง      ประเภทลำน้ำ : แม่น้ำสาขา      วันที่สำรวจ : 26 เม.ย. 64  
 หมู่บ้าน : หมู่ที่ 7 ร่องเปา      ตำบล : ป่าแงะ      อำเภอ : ป่าแดด      จังหวัด : เชียงราย  
 ก่อสร้าง เมื่อปี พ.ศ. : -      อายุฝาย : มากกว่า 30 ปี      หน่วยงานรับผิดชอบ : เทศบาลตำบลป่าแงะ      ไซ้แบบมาตรฐาน : กรมทรัพยากรน้ำ

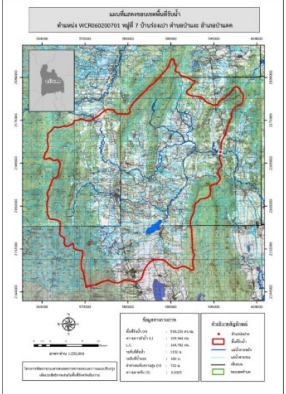
พื้นที่รับน้ำของฝายและข้อมูลประกอบ	สภาพโดยรวมของฝายและแนวทางแก้ไขปรับปรุงเบื้องต้น

<p><b>ข้อมูลพื้นที่รับน้ำของฝาย</b></p> <p>A = 918.226 ตารางกิโลเมตร</p> <p>L = 329.564 กิโลเมตร</p> <p>LC = 164.782 กิโลเมตร</p> <p>H = 750 เมตร</p> <p>s = 0.002</p> <p>Return period = 20 ปี</p> <p>อัตราการไหลสูงสุด = 2297.401</p> <p>ลบ.ม./วินาที</p>	<p><b>สภาพโดยรวมของฝาย</b></p> <p>ส่วน Protection เหนือน้ำ : มีการกัดเซาะปานกลาง ทรุคตัว และมีรูโหว่เล็กน้อย มีวัชพืชขึ้นเล็กน้อย</p> <p>ส่วนเหนือน้ำ : มีการกัดเซาะ ทรุคตัว แตกร้าว รั่ว และมีรูโหว่เล็กน้อย มีวัชพืชขึ้นเล็กน้อย</p> <p>ส่วนควบคุมน้ำ : มีการกัดเซาะ ทรุคตัว แตกร้าว รั่ว และรูโหว่เล็กน้อย โดยรวมยังใช้งานได้ แต่ตัวฝายค่อนข้างเก่ามาก ควรได้รับการปรับปรุง ส่วนท้ายน้ำ : มีการกัดเซาะ ทรุคตัว แตกร้าว รั่ว และมีรูโหว่เล็กน้อย โดยรวมยังใช้งานได้ แต่ตัวฝายค่อนข้างเก่ามาก ควรได้รับการปรับปรุง ส่วน Protection ท้ายน้ำ : มีการกัดเซาะ ทรุคตัว แตกร้าว มีรูโหว่ และร่วมาก มีวัชพืชขึ้นเล็กน้อย</p> <p>ระบบส่งน้ำ : สภาพโดยรวมปกติดี ส่วนประตูปรับน้ำถูกปิดตาย 3 ตัว มีวัชพืชขึ้นเล็กน้อย</p> <p><b>แนวทางแก้ไขปรับปรุงเบื้องต้น</b></p> <p>เนื่องจากสภาพฝายค่อนข้างเก่า และมีขนาดใหญ่ หากหรือถนอก่อสร้างใหม่จะต้องใช้งบประมาณมาก ดังนั้นจึงพิจารณาปรับปรุงโดยมีรายละเอียดในการ ปรับปรุงดังแสดงในแบบรายละเอียด</p>
