การตรวจสอบสภาพฝายและแนวทางแก้ไขปรับปรุงเพื่อเพิ่มประสิทธิภาพฝาย ในพื้นที่จังหวัดเชียงราย

รหัสฝายที่ : WCR060500802

ชื่อฝาย : อู่แก้ว      ชื่อลำน้ำ : ห้วยแดด      ลำน้ำสาขาของ :      ประเภทลำน้ำ : ลำห้วย      วันที่สำรวจ : 30 มิ.ย. 64  
 หมู่บ้าน : หมู่ที่ 8 ศรีบังวัน      ตำบล : ไร่ข่าง      อำเภอ : ป่าแดด      จังหวัด : เชียงราย  
 ก่อสร้าง เมื่อปี พ.ศ. : 2519      อายุฝาย : 45      หน่วยงานรับผิดชอบ : ไม่ทราบ      ออกแบบเอง

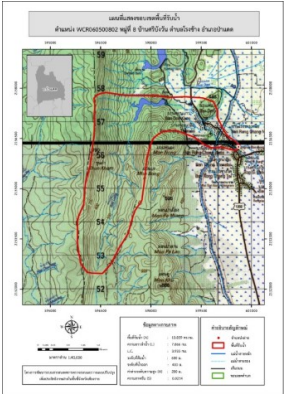
พื้นที่รับน้ำของฝายและข้อมูลประกอบ	สภาพโดยรวมของฝายและแนวทางแก้ไขปรับปรุงเบื้องต้น

<p>ข้อมูลพื้นที่รับน้ำของฝาย</p> <p>A = 10.859 ตารางกิโลเมตร</p> <p>L = 7.866 กิโลเมตร</p> <p>LC = 3.933 กิโลเมตร</p> <p>H = 200 เมตร</p> <p>s = 0.025</p> <p>c = 0.1</p> <p>I = 90 มิลลิเมตร/ชั่วโมง</p> <p>Return period = 20 ปี</p> <p>อัตราการไหลสูงสุด = 27.17 ลบ.ม./วินาที</p>	<p>สภาพโดยรวมของฝาย</p> <p>ส่วนควบคุมน้ำ : โดยรวมมีสภาพปกติ มีการรั่วซึมเล็กน้อย มีวัชพืชขึ้นน้อย ส่วนท้ายน้ำ : มีสภาพปกติ มีวัชพืชขึ้นน้อย ระบบส่งน้ำ : มีสภาพปกติ มีวัชพืชขึ้นน้อย</p> <p>แนวทางแก้ไขปรับปรุงเบื้องต้น</p> <p>วางมาตรการขุดลอก และกำจัดวัชพืชตามระยะเวลาที่เหมาะสม</p>
