การตรวจสภาพฝายและแนวทางแก้ไขปรับปรุงเพื่อเพิ่มประสิทธิภาพฝาย ในพื้นที่จังหวัดเชียงราย

รหัสฝายที่ : WCR060500803

ชื่อฝาย : -      ชื่อลำน้ำ : ห้วยแดด      ลำน้ำสาขาของ :      ประเภทลำน้ำ : ลำห้วย      วันที่สำรวจ : 30 มิ.ย. 64  
 ร่องแซะ/แม่น้ำอิง/แม่น้ำโขง

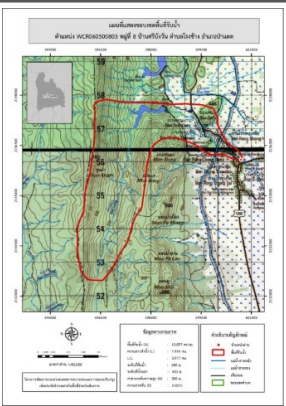
พื้นที่รับน้ำของฝายและข้อมูลประกอบ	สภาพโดยรวมของฝายและแนวทางแก้ไขปรับปรุงเบื้องต้น

<p><b>ข้อมูลพื้นที่รับน้ำของฝาย</b></p> <p>A = 10.897 ตารางกิโลเมตร</p> <p>L = 7.954 กิโลเมตร</p> <p>LC = 3.977 กิโลเมตร</p> <p>H = 200 เมตร</p> <p>s = 0.025</p> <p>c = 0.1</p> <p>I = 90 มิลลิเมตร/ชั่วโมง</p> <p>Return period = 20 ปี</p> <p>อัตราการไหลสูงสุด = 27.264 ลบ.ม./วินาที</p>	<p><b>สภาพโดยรวมของฝาย</b></p> <p>ส่วนเหนือน้ำ : โดยรวมมีสภาพปกติ มีการกัดเซาะ รอยแตกร้าว รูโหว่ และรื้อเล็กน้อย มีวัชพืชขึ้นน้อย ส่วนควบคุมน้ำ : โดยรวมมีสภาพปกติ มีรอยแตกร้าว และรื้อเล็กน้อย มีวัชพืชขึ้นน้อย ส่วนท้ายน้ำ : มีสภาพปกติ</p> <p><b>แนวทางแก้ไขปรับปรุงเบื้องต้น</b></p> <p>เนื่องจากสภาพผานค่อนข้างเก่า แต่สภาพโดยรวมยังใช้งานได้จนกว่าจะหมดสภาพ ดังนั้นควรกำจัดวัชพืชออก ขุดลอกเอาตะกอนออก และวางมาตรการกำจัดวัชพืชตามระยะเวลาที่เหมาะสม</p>
