การตรวจสอบสภาพฝายและแนวทางแก้ไขปรับปรุงเพื่อเพิ่มประสิทธิภาพฝาย ในพื้นที่จังหวัดเชียงราย

รหัสฝายที่ : WCR060500901

ชื่อฝาย : - ชื่อลำน้ำ : ห้วยแดด ลำน้ำสาขาของ : ประเภทลำน้ำ : ลำห้วย วันที่สำรวจ : 30 มิ.ย. 64  
ร่องแซะ/แม่น้ำอิง/แม่น้ำโขง  
หมู่บ้าน : หมู่ที่ 9 ทุ่งธนาลัย ตำบล : โรงช้าง อำเภอ : ป่าแดด จังหวัด : เชียงราย  
ก่อสร้าง เมื่อปี พ.ศ. : - อายุฝาย : มากกว่า 20 ปี หน่วยงานรับผิดชอบ : ไม่ทราบ ออกแบบเอง

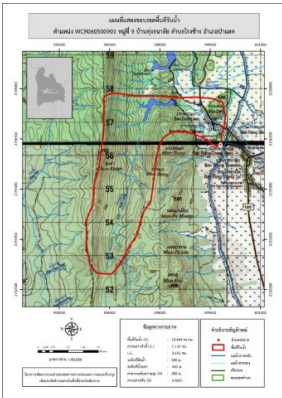
| พื้นที่รับน้ำของฝายและข้อมูลประกอบ | สภาพโดยรวมของฝายและแนวทางแก้ไขปรับปรุงเบื้องต้น |
|---|---|
| <p>ข้อมูลพื้นที่รับน้ำของฝาย</p> <p>A = 10.444 ตารางกิโลเมตร</p> <p>L = 7.11 กิโลเมตร</p> <p>LC = 3.555 กิโลเมตร</p> <p>H = 200 เมตร</p> <p>s = 0.028</p> <p>c = 0.1</p> <p>I = 90 มิลลิเมตร/ชั่วโมง</p> <p>Return period = 20 ปี</p> <p>อัตราการไหลสูงสุด = 26.131 ลบ.ม./วินาที</p> | <p>สภาพโดยรวมของฝาย</p> <p>ส่วนเหนือน้ำ : มีสภาพปกติ มีวัชพืชขึ้นน้อย ส่วนควบคุมน้ำ : โดยรวมมีสภาพปกติ มีรอยแตกร้าวเล็กน้อย มีวัชพืชขึ้นน้อย ส่วนท้ายน้ำ : โดยรวมมีสภาพปกติ มีรอยแตกร้าวเล็กน้อย มีวัชพืชขึ้นน้อย</p> <p>แนวทางแก้ไขปรับปรุงเบื้องต้น</p> <p>สภาพโดยรวมยังใช้งานได้ดี ดังนั้นควร กำจัดวัชพืชออก ขุดลอกเอาตะกอนออก และวางแผนการกำจัดวัชพืชตามระยะเวลาที่เหมาะสม</p> |
