การตรวจสอบสภาพฝายและแนวทางแก้ไขปรับปรุงเพื่อเพิ่มประสิทธิภาพฝาย ในพื้นที่จังหวัดเชียงราย

รหัสฝายที่ : WCR060500902

ชื่อฝาย : เปรม  
ชื่อลำน้ำ : ห้วยแดด  
ลำนํ้าสาขาของ :  
ประเภทลำน้ำ : ลำห้วย  
วันที่สำรวจ : 30 มิ.ย. 64  
ร่องแซะ/แม่น้ำอิง/แม่น้ำโขง  
หมู่บ้าน : หมู่ที่ 9 ทุ่งธนาลัย ตำบล : ไร่ข่าง อำเภอ : ป่าแดด จังหวัด : เชียงราย  
ก่อสร้าง เมื่อปี พ.ศ. : - อายุฝาย : มากกว่า 30 ปี หน่วยงานรับผิดชอบ : ไม่ทราบ ออกแบบเอง

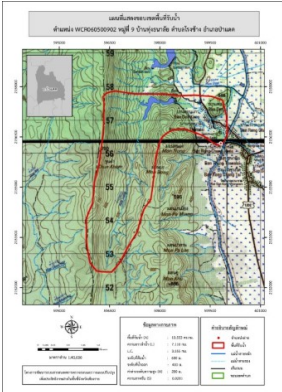
| พื้นที่รับน้ำของฝายและข้อมูลประกอบ | สภาพโดยรวมของฝายและแนวทางแก้ไขปรับปรุงเบื้องต้น |
| <p>ข้อมูลพื้นที่รับน้ำของฝาย</p> <p>A = 10.553 ตารางกิโลเมตร</p> <p>L = 7.11 กิโลเมตร</p> <p>LC = 3.555 กิโลเมตร</p> <p>H = 200 เมตร</p> <p>s = 0.028</p> <p>c = 0.1</p> <p>I = 90 มิลลิเมตร/ชั่วโมง</p> <p>Return period = 20 ปี</p> <p>อัตราการไหลสูงสุด = 26.404 ลบ.ม./วินาที</p> | <p>สภาพโดยรวมของฝาย</p> <p>ส่วนควบคุมน้ำ : มีสภาพปกติ มีวัชพืชขึ้นน้อย ส่วนท้ายน้ำ : มีสภาพปกติ มีวัชพืชขึ้นน้อย ระบบส่งน้ำ : มีสภาพปกติ มีวัชพืชขึ้นน้อย</p> <p>แนวทางแก้ไขปรับปรุงเบื้องต้น</p> <p>วางแผนการขุดลอก และกำจัดวัชพืชตามระยะเวลาที่เหมาะสมเหมาะสม</p> |
