การตรวจสอบสภาพฝายและแนวทางแก้ไขปรับปรุงเพื่อเพิ่มประสิทธิภาพฝาย ในพื้นที่จังหวัดเชียงราย

รหัสฝายที่ : WCR070200501

ชื่อฝาย : ร่องดินตาด ชื่อลำน้ำ : แม่น้ำจัน ลำน้ำสาขาของ : แม่น้ำคำ/แม่น้ำโขง ประเภทลำน้ำ : ลำเหมือง วันที่สำรวจ : 7 พ.ย. 64  
หมู่บ้าน : หมู่ที่ 5 ห้วยน้ำราก ตำบล : จันจว้า อำเภอ : แม่จัน จังหวัด : เชียงราย  
ก่อสร้าง เมื่อปี พ.ศ. : - อายุฝาย : มากกว่า 30 ปี หน่วยงานรับผิดชอบ : เทศบาลตำบลจันจว้า ใช้แบบมาตรฐาน : มข.27

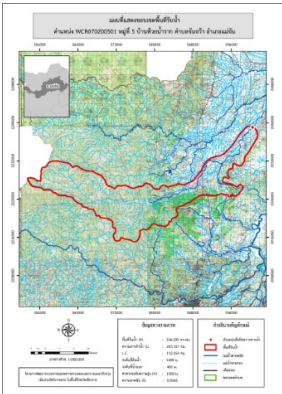
| พื้นที่รับน้ำของฝายและข้อมูลประกอบ | สภาพโดยรวมของฝายและแนวทางแก้ไขปรับปรุงเบื้องต้น |
| <p>ข้อมูลพื้นที่รับน้ำของฝาย</p> <p>A = 336.33 ตารางกิโลเมตร</p> <p>L = 265.107 กิโลเมตร</p> <p>LC = 132.554 กิโลเมตร</p> <p>H = 1200 เมตร</p> <p>s = 0.005</p> <p>Return period = 500 ปี</p> <p>อัตราการไหลสูงสุด = 258.388 ลบ.ม./วินาที</p> | <p>สภาพโดยรวมของฝาย</p> <p>ตัวฝายได้รับความเสียหายค่อนข้างมาก ไม่คุ้มค่าในการปรับปรุงซ่อมแซม</p> <p>แนวทางแก้ไขปรับปรุงเบื้องต้น</p> <p>เนื่องจากตัวฝายมีสภาพค่อนข้างทรุดโทรมไม่คุ้มค่าที่จะซ่อมแซม ควรรื้อถอนและก่อสร้างใหม่ให้มีขนาด และรูปแบบที่เหมาะสม เพื่อที่จะรองรับปริมาณน้ำหลากได้</p> |
