การตรวจสอบสภาพฝายและแนวทางแก้ไขปรับปรุงเพื่อเพิ่มประสิทธิภาพฝาย ในพื้นที่จังหวัดเชียงราย

รหัสฝายที่ : WCR070200901

ชื่อฝาย : - ชื่อลำน้ำ : แม่น้ำจัน ลำน้ำสาขาของ : แม่น้ำคำ/แม่น้ำโขง ประเภทลำน้ำ : แม่น้ำสาขา วันที่สำรวจ : 7 พ.ย. 64  
หมู่บ้าน : หมู่ที่ 9 ห้วยน้ำราก ตำบล : จันจว้า อำเภอ : แม่จัน จังหวัด : เชียงราย  
ก่อสร้าง เมื่อปี พ.ศ. : - อายุฝาย : มากกว่า 20 ปี หน่วยงานรับผิดชอบ : ไม่ทราบ ออกแบบเอง

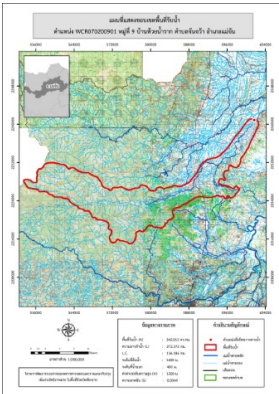
| พื้นที่รับน้ำของฝายและข้อมูลประกอบ | สภาพโดยรวมของฝายและแนวทางแก้ไขปรับปรุงเบื้องต้น |
|---|---|
| <p><u>ข้อมูลพื้นที่รับน้ำของฝาย</u></p> <p>A = 342.012 ตารางกิโลเมตร</p> <p>L = 272.372 กิโลเมตร</p> <p>LC = 136.186 กิโลเมตร</p> <p>H = 1200 เมตร</p> <p>s = 0.004</p> <p>Return period = 500 ปี</p> <p>อัตราการไหลสูงสุด = 260.479 ลบ.ม./วินาที</p> | <p><u>สภาพโดยรวมของฝาย</u></p> <p>ส่วนควบคุมน้ำ : มีการกัดเซาะเล็กน้อย ประตูละบายน้ำชำรุด 2 บาน โครงสร้างยังมีสภาพสมบูรณ์ดี</p> <p>ส่วนท้ายน้ำ : มีสภาพปกติมีวัชพืชขึ้นน้อย</p> <p><u>แนวทางแก้ไขปรับปรุงเบื้องต้น</u></p> <p>ส่วนควบคุมน้ำโดยรวมยังใช้งานได้</p> <p>ควรได้รับการปรับปรุงเพื่อป้องกันการกัดเซาะบริเวณด้านเหนือน้ำเพื่อใช้งานในระยะยาว</p> <p>และควรวางแผนการขุดลอกตามระยะเวลาที่เหมาะสม และกำจัดเศษกิ่งไม้</p> <p>และสิ่งปฏิกูลก่อนถึงช่วงฤดูน้ำหลาก ส่วนประตูละบายน้ำควรได้รับการซ่อมแซมโดยเร่งด่วน</p> <p>หรือเปลี่ยนใหม่ให้สามารถใช้งานได้</p> |
