การตรวจสอบสภาพฝายและแนวทางแก้ไขปรับปรุงเพื่อเพิ่มประสิทธิภาพฝาย ในพื้นที่จังหวัดเชียงราย

รหัสฝายที่ : WCR070500201

ชื่อฝาย : สวนยาง      ชื่อลำน้ำ : เหมืองแม่จัน      ลำน้ำสาขาของ :      ประเภทลำน้ำ : ลำเหมือง      วันที่สำรวจ : 7 ต.ค. 64  
หมู่บ้าน : หมู่ที่ 2 จอมจันทร์      ตำบล : สันทราย      อำเภอ : แม่จัน      จังหวัด : เชียงราย  
ก่อสร้าง เมื่อปี พ.ศ. : -      อายุฝาย : มากกว่า 20 ปี      หน่วยงานรับผิดชอบ : ที่ว่าการอำเภอแม่จัน      ใช้แบบมาตรฐาน : มข.27

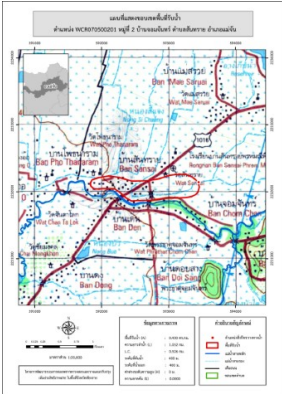
| พื้นที่รับน้ำของฝายและข้อมูลประกอบ | สภาพโดยรวมของฝายและแนวทางแก้ไขปรับปรุงเบื้องต้น |
|---|---|
| <p>ข้อมูลพื้นที่รับน้ำของฝาย</p> <p>A = 0.43 ตารางกิโลเมตร</p> <p>L = 1.052 กิโลเมตร</p> <p>LC = 0.526 กิโลเมตร</p> <p>H = 20 เมตร</p> <p>s = 0.019</p> <p>c = 0.1</p> <p>I = 100 มิลลิเมตร/ชั่วโมง</p> <p>Return period = 20 ปี</p> <p>อัตราการไหลสูงสุด = 1.195 ลบ.ม./วินาที</p> | <p>สภาพโดยรวมของฝาย</p> <p>ส่วนควบคุมน้ำ : โดยรวมมีสภาพปกติมีรอยแตกร้าว และร่วนเล็กน้อย มีตะกอนปานกลาง ส่วนท้ายน้ำ : มีสภาพปกติ มีวัชพืชขึ้นเล็กน้อย ระบบส่งน้ำ : มีสภาพปกติมีตะกอน และวัชพืชขึ้นน้อย</p> <p>แนวทางแก้ไขปรับปรุงเบื้องต้น</p> <p>สภาพโดยรวมยังสามารถใช้งานได้ ควรวางแผนการขุดลอกตามระยะเวลาที่เหมาะสม และกำจัดเศษกิ่งไม้ และสิ่งปฏิกูลก่อนถึงช่วงฤดูน้ำหลาก ส่วนท้ายน้ำยังใช้งานได้ ควรได้รับการปรับปรุงเพื่อป้องกันการกัดเซาะในระยะยาว</p> |
