ชื่อฝาย : - ชื่อลำน้ำ : ห้วยน้ำแหลม ลำน้ำสาขาของ : แม่น้ำจัน/แม่น้ำคำ/แม่น้ำโขง ประเภทลำน้ำ : ลำห้วย วันที่สำรวจ : 7 พ.ย. 64

หมู่บ้าน : หมู่ที่ 2 จอมจันทร ตำบล : สันทราย อำเภอ : แม่จัน จังหวัด : เชียงราย
ก่อสร้าง เมื่อปี พ.ศ. : 2564 อายุฝาย : 1 หน่วยงานรับผิดชอบ : อบต.สันทราย ใช้แบบมาตรฐาน : มข.27

ลักษณะทั่วไป			
ประเภทของสันฝาย : ฝายไหลตกตรง	ความสูงสัน : 1.20 เมตร	ความกว้างสัน : 4.50 เมตร	
ประตูระบายน้ำ : มี	ชนิดบานประตู : บานตรง	ขนาด (กว้าง*สูง) : 1.20*1.20	จำนวน : 3 ชุด ชนิดเครื่องยกบาน : เครื่องกว้านคันชัก
อาคารบังคับน้ำ : มี			
ระบอบส่งน้ำ : มี	ลักษณะคลอง : คลองดิน	ขนาดก้นคลองกว้าง : 1.00 เมตร	ความยาวประมาณ : 3.00 กิโลเมตรเมตร

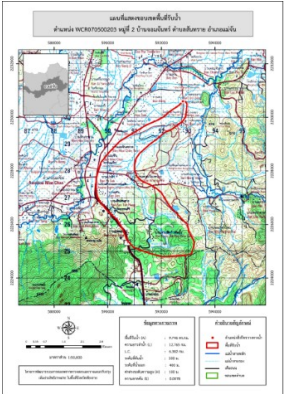
พื้นที่รับน้ำของฝายและข้อมูลประกอบ	สภาพโดยรวมของฝายและแนวทางแก้ไขปรับปรุงเบื้องต้น

<p>ข้อมูลพื้นที่รับน้ำของฝาย</p> <p>A = 9.746 ตารางกิโลเมตร</p> <p>L = 12.765 กิโลเมตร</p> <p>LC = 6.382 กิโลเมตร</p> <p>H = 100 เมตร</p> <p>s = 0.008</p> <p>c = 0.1</p> <p>I = 30 มิลลิเมตร/ชั่วโมง</p> <p>Return period = 20 ปี</p> <p>อัตราการไหลสูงสุด = 8.128 ลบ.ม./วินาที</p>	<p>สภาพโดยรวมของฝาย</p> <p>ส่วนควบคุมน้ำ : มีการกัดเซาะ มีรูโหว่ และรั่วปานกลางแต่เนื่องจากตัวฝายเพิ่งก่อสร้างได้เพียง 1 ปี</p> <p>ตัวโครงสร้างยังมีสภาพสมบูรณ์ดี ส่วนท้ายน้ำ : มีสภาพปกติมีวัชพืชขึ้นน้อย</p> <p>แนวทางแก้ไขปรับปรุงเบื้องต้น</p> <p>ส่วนควบคุมน้ำโดยรวมยังใช้งานได้</p> <p>ควรได้รับการปรับปรุงเพื่อป้องกันการกัดเซาะบริเวณด้านเหนือน้ำเพื่อใช้งานในระยะยาว</p> <p>และควรวางมาตรการขุดลอกตามระยะเวลาที่เหมาะสม และกำจัดเศษกิ่งไม้</p> <p>และสิ่งปฏิกูลก่อนถึงช่วงฤดูน้ำหลาก</p>
