การตรวจสอบสภาพฝายและแนวทางแก้ไขปรับปรุงเพื่อเพิ่มประสิทธิภาพฝาย ในพื้นที่จังหวัดเชียงราย

รหัสฝายที่ : WCR070500204

ชื่อฝาย : - ชื่อลำน้ำ : ห้วยน้ำแหลว ลำน้ำสาขาของ : ประเภทลำน้ำ : ลำห้วย วันที่สำรวจ : 7 พ.ย. 64  
แม่น้ำจัน/แม่น้ำคำ/แม่น้ำโขง

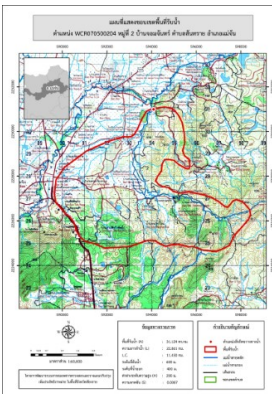
| พื้นที่รับน้ำของฝายและข้อมูลประกอบ | สภาพโดยรวมของฝายและแนวทางแก้ไขปรับปรุงเบื้องต้น |
| <p>ข้อมูลพื้นที่รับน้ำของฝาย<br/>A = 31.124 ตารางกิโลเมตร<br/>L = 22.861 กิโลเมตร<br/>LC = 11.43 กิโลเมตร<br/>H = 200 เมตร<br/>s = 0.009<br/>Return period = 100 ปี<br/>อัตราการไหลสูงสุด = 62.649 ลบ.ม./วินาที</p> | <p>สภาพโดยรวมของฝาย</p> <p>สภาพโดยรวมมีสภาพปกติ</p> <p>แนวทางแก้ไขปรับปรุงเบื้องต้น</p> <p>สภาพโดยรวมยังสามารถใช้งานได้ ควรวางแผนการขุดลอกตามระยะเวลาที่เหมาะสม และกำจัดเศษกิ่งไม้ และสิ่งปฏิกูลก่อนถึงช่วงฤดูน้ำหลาก</p> |
