# การตรวจสอบสภาพฝายและแนวทางแก้ไขปรับปรุงเพื่อเพิ่มประสิทธิภาพฝาย ในพื้นที่จังหวัดเชียงราย

รหัสฝายที่ : WCR070500501

ชื่อฝาย : - ชื่อลำน้ำ : ห้วยแม่เหะ ลำน้ำสาขาของ : แม่น้ำกก/แม่น้ำโขง ประเภทลำน้ำ : ลำห้วย วันที่สำรวจ : 7 พ.ย. 64  
หมู่บ้าน : หมู่ที่ 5 ดงสุวรรณ ตำบล : สันทราย อำเภอ : แม่จัน จังหวัด : เชียงราย  
ก่อสร้าง เมื่อปี พ.ศ. : - อายุฝาย : มากกว่า 15 ปี หน่วยงานรับผิดชอบ : อบต.สันทราย ออกแบบเอง

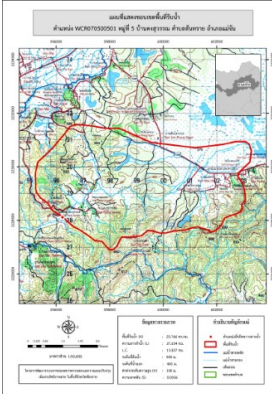
| พื้นที่รับน้ำของฝายและข้อมูลประกอบ | สภาพโดยรวมของฝายและแนวทางแก้ไขปรับปรุงเบื้องต้น |
|---|---|
| <p>ข้อมูลพื้นที่รับน้ำของฝาย</p> <p>A = 25.766 ตารางกิโลเมตร</p> <p>L = 27.654 กิโลเมตร</p> <p>LC = 13.827 กิโลเมตร</p> <p>H = 100 เมตร</p> <p>s = 0.004</p> <p>Return period = 100 ปี</p> <p>อัตราการไหลสูงสุด = 57.008 ลบ.ม./วินาที</p> | <p>สภาพโดยรวมของฝาย</p> <p>สภาพโดยรวมมีสภาพปกติ</p> <p>แนวทางแก้ไขปรับปรุงเบื้องต้น</p> <p>สภาพโดยรวมยังสามารถใช้งานได้ ควรวางแผนการขุดลอกตามระยะเวลาที่เหมาะสม และกำจัดเศษกิ่งไม้ และสิ่งปฏิกูลก่อนถึงช่วงฤดูน้ำหลาก ส่วนท้ายน้ำยังพอใช้งานได้ ควรได้รับการปรับปรุงเพื่อป้องกันการกัดเซาะในระยะยาว</p> |
