# การตรวจสอบสภาพฝายและแนวทางแก้ไขปรับปรุงเพื่อเพิ่มประสิทธิภาพฝาย ในพื้นที่จังหวัดเชียงราย

รหัสฝายที่ : WCR070500502

ชื่อฝาย : - ชื่อลำน้ำ : ห้วยแม่เหะ ลำน้ำสาขาของ : แม่น้ำกก/แม่น้ำโขง ประเภทลำน้ำ : ลำห้วย วันที่สำรวจ : 7 พ.ย. 64  
หมู่บ้าน : หมู่ที่ 5 ดงสุวรรณ ตำบล : สันทราย อำเภอ : แม่จัน จังหวัด : เชียงราย  
ก่อสร้าง เมื่อปี พ.ศ. : - อายุฝาย : มากกว่า 30 ปี หน่วยงานรับผิดชอบ : ชาวบ้าน ออกแบบเอง ก่อสร้างเองโดยใช้แรงงานชาวบ้าน ใช้งบของ : ชาวบ้าน

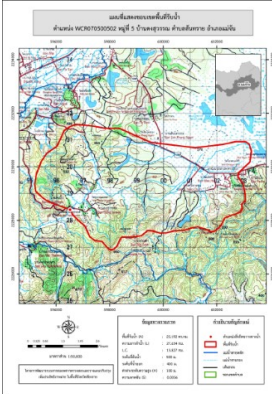
| พื้นที่รับน้ำของฝายและข้อมูลประกอบ | สภาพโดยรวมของฝายและแนวทางแก้ไขปรับปรุงเบื้องต้น |
|---|---|
| <p>ข้อมูลพื้นที่รับน้ำของฝาย</p> <p>A = 25.192 ตารางกิโลเมตร</p> <p>L = 27.654 กิโลเมตร</p> <p>LC = 13.827 กิโลเมตร</p> <p>H = 100 เมตร</p> <p>s = 0.004</p> <p>Return period = 100 ปี</p> <p>อัตราการไหลสูงสุด = 56.369 ลบ.ม./วินาที</p> | <p>สภาพโดยรวมของฝาย</p> <p>สภาพโดยรวมมีสภาพปกติ</p> <p>แนวทางแก้ไขปรับปรุงเบื้องต้น</p> <p>สภาพโดยรวมยังสามารถใช้งานได้ ควรวางแผนการขุดลอกตามระยะเวลาที่เหมาะสม และกำจัดเศษกิ่งไม้ และสิ่งปฏิกูลก่อนถึงช่วงฤดูน้ำหลาก ส่วนท้ายน้ำยังพอใช้งานได้ ควรได้รับการปรับปรุงเพื่อป้องกันการกัดเซาะในระยะยาว</p> |
