การตรวจสอบสภาพฝายและแนวทางแก้ไขปรับปรุงเพื่อเพิ่มประสิทธิภาพฝาย ในพื้นที่จังหวัดเชียงราย

รหัสฝายที่ : WCR070500504

ชื่อฝาย : - ชื่อลำน้ำ : ห้วยแม่เหะ ลำน้ำสาขาของ : แม่น้ำกก/แม่น้ำโขง ประเภทลำน้ำ : ลำห้วย วันที่สำรวจ : 7 พ.ย. 64
 หมู่บ้าน : หมู่ที่ 5 ดงสุวรรณ ตำบล : สันทราย อำเภอ : แม่จัน จังหวัด : เชียงราย
 ก่อสร้าง เมื่อปี พ.ศ. : 2563 อายุฝาย : 1 หน่วยงานรับผิดชอบ : อบต.สันทราย ไซ้แบบมาตรฐาน : มข.27

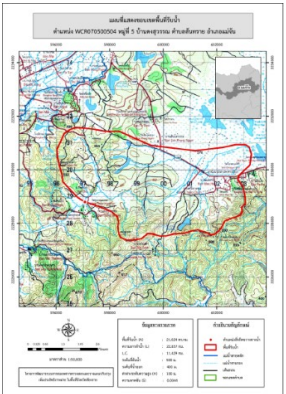
พื้นที่รับน้ำของฝายและข้อมูลประกอบ	สภาพโดยรวมของฝายและแนวทางแก้ไขปรับปรุงเบื้องต้น

<p>ข้อมูลพื้นที่รับน้ำของฝาย A = 21.024 ตารางกิโลเมตร L = 22.857 กิโลเมตร LC = 11.429 กิโลเมตร H = 100 เมตร s = 0.004 c = 0 I = 0 มิลลิเมตร/ชั่วโมง Return period = 100 ปี อัตราการไหลสูงสุด = 51.501 ลบ.ม./วินาที</p>	<p>สภาพโดยรวมของฝาย</p> <p>สภาพโดยรวมมีสภาพปกติ</p> <p>แนวทางแก้ไขปรับปรุงเบื้องต้น</p> <p>สภาพโดยรวมยังสามารถใช้งานได้ ควรวางมาตรการขุดลอกตามระยะเวลาที่เหมาะสม และกำจัดเศษกิ่งไม้ และสิ่งปฏิกูลก่อนถึงช่วงฤดูน้ำหลาก</p>
