การตรวจสอบสภาพฝายและแนวทางแก้ไขปรับปรุงเพื่อเพิ่มประสิทธิภาพฝาย ในพื้นที่จังหวัดเชียงราย

รหัสฝายที่ : WCR070500802

ชื่อฝาย : - ชื่อลำนํ้า : ห้วยดุก ลำนํ้าสาขาของ : ประเภทลำนํ้า : ลำห้วย วันที่สำรวจ : 7 พ.ย. 64  
แม่น้ำจัน/แม่น้ำคำ/แม่น้ำโขง

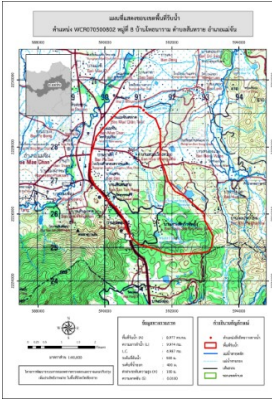
| พื้นที่รับน้ำของฝายและข้อมูลประกอบ | สภาพโดยรวมของฝายและแนวทางแก้ไขปรับปรุงเบื้องต้น |
|---|---|
| <p>ข้อมูลพื้นที่รับน้ำของฝาย</p> <p>A = 8.977 ตารางกิโลเมตร</p> <p>L = 9.974 กิโลเมตร</p> <p>LC = 4.987 กิโลเมตร</p> <p>H = 100 เมตร</p> <p>s = 0.01</p> <p>c = 0.1</p> <p>I = 40 มิลลิเมตร/ชั่วโมง</p> <p>Return period = 20 ปี</p> <p>อัตราการไหลสูงสุด = 9.983 ลบ.ม./วินาที</p> | <p>สภาพโดยรวมของฝาย</p> <p>สภาพโดยรวมมีสภาพปกติ แต่มีสิ่งกีดขวางทางน้ำค่อนข้างมากทั้งด้านเหนือน้ำ และท้ายน้ำ</p> <p>แนวทางแก้ไขปรับปรุงเบื้องต้น</p> <p>สภาพโดยรวมยังสามารถใช้งานได้</p> <p>ควรได้รับการขุดลอกเอาเศษวัสดุที่กีดขวางทางน้ำออกทั้งด้านเหนือน้ำ และท้ายน้ำ</p> <p>และวางมาตรการขุดลอกตามระยะเวลาที่เหมาะสม และกำจัดเศษกิ่งไม้</p> <p>และสิ่งปฏิกูลก่อนถึงช่วงฤดูน้ำหลาก ส่วนท้ายน้ำยังพอใช้งานได้</p> <p>ควรได้รับการปรับปรุงเพื่อป้องกันการกัดเซาะในระยะยาว</p> |
