การตรวจสอบสภาพฝายและแนวทางแก้ไขปรับปรุงเพื่อเพิ่มประสิทธิภาพฝาย ในพื้นที่จังหวัดเชียงราย

รหัสฝายที่ : WCR070500901

ชื่อฝาย : - ชื่อลำน้ำ : ห้วยน้ำแหว ลำน้ำสาขาของ : - ประเภทลำน้ำ : ลำห้วย วันที่สำรวจ : 7 พ.ย. 64  
หมู่บ้าน : หมู่ที่ 9 นาถ่อม ตำบล : สันทราย อำเภอ : แม่จัน จังหวัด : เชียงราย  
ก่อสร้าง เมื่อปี พ.ศ. : 2560 อายุฝาย : 4 หน่วยงานรับผิดชอบ : อบต.สันทราย ออกแบบเอง

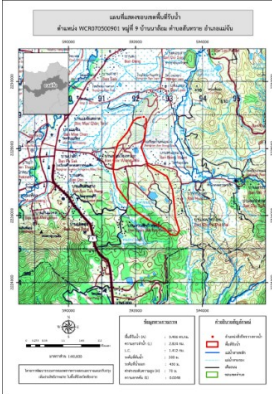
| พื้นที่รับน้ำของฝายและข้อมูลประกอบ | สภาพโดยรวมของฝายและแนวทางแก้ไขปรับปรุงเบื้องต้น |
|---|---|
| <p>ข้อมูลพื้นที่รับน้ำของฝาย</p> <p>A = 3.406 ตารางกิโลเมตร</p> <p>L = 2.824 กิโลเมตร</p> <p>LC = 1.412 กิโลเมตร</p> <p>H = 70 เมตร</p> <p>s = 0.025</p> <p>c = 0.1</p> <p>I = 100 มิลลิเมตร/ชั่วโมง</p> <p>Return period = 20 ปี</p> <p>อัตราการไหลสูงสุด = 9.469 ลบ.ม./วินาที</p> | <p>สภาพโดยรวมของฝาย</p> <p>สภาพโดยรวมมีสภาพปกติ</p> <p>แนวทางแก้ไขปรับปรุงเบื้องต้น</p> <p>สภาพโดยรวมยังสามารถใช้งานได้ ควรวางแผนการขุดลอกตามระยะเวลาที่เหมาะสม และกำจัดเศษกิ่งไม้ และสิ่งปฏิกูลก่อนถึงช่วงฤดูน้ำหลาก ส่วนท้ายน้ำยังพอใช้งานได้ ควรได้รับการปรับปรุงเพื่อป้องกันการกัดเซาะในระยะยาว</p> |
