การตรวจสอบสภาพฝายและแนวทางแก้ไขปรับปรุงเพื่อเพิ่มประสิทธิภาพฝาย ในพื้นที่จังหวัดเชียงราย

รหัสฝายที่ : WCR070800101

ชื่อฝาย :- ชื่อลำน้ำ : ห้วยหลวง ลำน้ำสาขาของ : แม่น้ำอิง ประเภทลำน้ำ : ลำห้วย วันที่สำรวจ : 29 เม.ย. 64
 หมู่บ้าน : หมู่ที่ 1 ป่าบง ตำบล : ยางฮ่อม อำเภอ : ขุนตาล จังหวัด : เชียงราย
 ก่อสร้าง เมื่อปี พ.ศ. : - อายุฝาย : มากกว่า 30 ปี หน่วยงานรับผิดชอบ : ไม่ทราบ ไซ้แบบมาตรฐาน : ไม่ทราบ

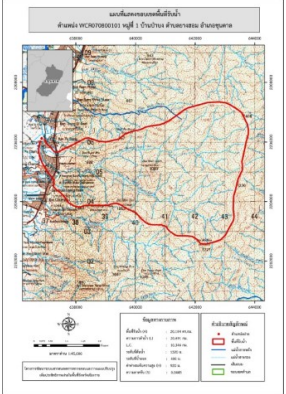
พื้นที่รับน้ำของฝายและข้อมูลประกอบ		สภาพโดยรวมของฝายและแนวทางแก้ไขปรับปรุงเบื้องต้น

<p><u>ข้อมูลพื้นที่รับน้ำของฝาย</u></p> <p>A = 20.184 ตารางกิโลเมตร</p> <p>L = 20.691 กิโลเมตร</p> <p>LC = 10.345 กิโลเมตร</p> <p>H = 920 เมตร</p> <p>s = 0.044</p> <p>c = 0</p> <p>I = 0 มิลลิเมตร/ชั่วโมง</p> <p>Return period = 100 ปี</p> <p>อัตราการไหลสูงสุด = 1.673 ลบ.ม./วินาที</p>	<p><u>สภาพโดยรวมของฝาย</u></p> <p>ส่วนควบคุมน้ำ : มีการกัดเซาะ รอยแตก ร้าย ทรุดตัว น้อยส่งผลให้มีการรั่วเล็กน้อยยังสามารถเก็บน้ำได้ มีเศษกิ่งไม้ และวัชพืชกีดขวางทางน้ำน้อย</p> <p>ส่วนท้ายน้ำ : ถูกกัดเซาะปานกลางเกิดรูโพรงขนาดใหญ่ มีการรั่วซึมของน้ำรอดใต้พื้นคอนกรีต มีวัชพืชขึ้นเล็กน้อย ระบบส่งน้ำ : มีการกัดเซาะน้อยบริเวณปากคลองส่งน้ำ และมีวัชพืชขึ้นเล็กน้อย</p> <p><u>แนวทางแก้ไขปรับปรุงเบื้องต้น</u></p> <p>ส่วนควบคุมน้ำ : เนื่องจากสภาพฝายค่อนข้างเก่าแต่ยังสามารถใช้งานได้จึงไม่เหมาะแก่การซ่อมแซม สามารถใช้งานได้อ่อนกว่าจะหมดสภาพ กำจัดวัชพืชออก ขุดลอกเอาตะกอนออก และวางมาตรการกำจัดวัชพืชตามระยะเวลาที่เหมาะสมเหมาะสม</p> <p>หรือหากสามารถก่อสร้างใหม่ได้ควรริ่ถอน และก่อสร้างใหม่ ส่วนท้ายน้ำ : ปรับปรุงส่วนที่ถูกกัดเซาะ โดยการบดอัด และเทคอนกรีตลาดผิว ระบบส่งน้ำ : ก่อสร้างประตูปรับระดับน้ำ เพื่อป้องกันการกัดเซาะบริเวณปากคลองส่งน้ำ</p>
