การตรวจสอบสภาพฝายและแนวทางแก้ไขปรับปรุงเพื่อเพิ่มประสิทธิภาพฝาย ในพื้นที่จังหวัดเชียงราย

รหัสฝายที่ : WCR070800401

ชื่อฝาย : การประปา      ชื่อลำน้ำ : แม่น้ำจัน      ลำน้ำสาขาของ : แม่น้ำคำ/แม่น้ำโขง      ประเภทลำน้ำ : แม่น้ำสาขา      วันที่สำรวจ : 14 ต.ค. 64  
หมู่บ้าน : หมู่ที่ 4 ถ้ำ      ตำบล : ป่าตึง      อำเภอ : แม่จัน      จังหวัด : เชียงราย  
ก่อสร้าง เมื่อปี พ.ศ. : -      อายุฝาย : มากกว่า 10 ปี      หน่วยงานรับผิดชอบ : การประปาส่วนภูมิภาค      ออกแบบเอง

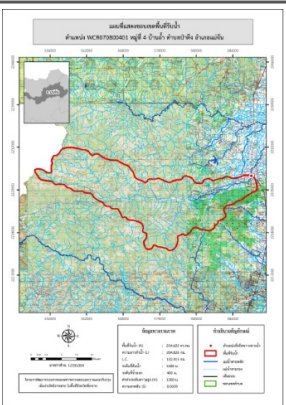
| พื้นที่รับน้ำของฝายและข้อมูลประกอบ | สภาพโดยรวมของฝายและแนวทางแก้ไขปรับปรุงเบื้องต้น |
| <p><b>ข้อมูลพื้นที่รับน้ำของฝาย</b><br/>A = 254.622 ตารางกิโลเมตร<br/>L = 204.826 กิโลเมตร<br/>LC = 102.413 กิโลเมตร<br/>H = 1200 เมตร<br/>s = 0.006<br/>Return period = 500 ปี<br/>อัตราการไหลสูงสุด = 226.007 ลบ.ม./วินาที</p> | <p><b>สภาพโดยรวมของฝาย</b><br/>ส่วนเหนือน้ำ : ไม่สามารถมองเห็นส่วนสันได้ ลาดด้านข้างมีการกัดเซาะ และแตกกร้าวเล็กน้อย<br/>ส่วนควบคุมน้ำ : มีสภาพปกติ ส่วนท้ายน้ำ : มีการกัดเซาะ ทรุดตัว แตกกร้าว และเคลื่อนตัวเล็กน้อย<br/>ส่วน Protection ท้ายน้ำ : มีการกัดเซาะ ทรุดตัว</p> <p><b>แนวทางการปรับปรุงเบื้องต้น</b><br/>สภาพโดยรวมยังสามารถใช้งานได้ มีการกัดเซาะเล็กน้อยในส่วนเหนือน้ำ และส่วนท้ายน้ำควรได้รับการปรับปรุงเพื่อป้องกันการกัดเซาะในระยะยาว</p> |
