การตรวจสอบสภาพฝายและแนวทางแก้ไขปรับปรุงเพื่อเพิ่มประสิทธิภาพฝาย ในพื้นที่จังหวัดเชียงราย

รหัสฝายที่ : WCR070800601

ชื่อฝาย : ห้วยปู ชื่อลำน้ำ : แม่น้ำจัน ลำน้ำสาขาของ : แม่น้ำคำ/แม่น้ำโขง ประเภทลำน้ำ : แม่น้ำสาขา วันที่สำรวจ : 14 ต.ค. 64  
หมู่บ้าน : หมู่ที่ 6 ผาตั้ง ตำบล : ป่าตึง อำเภอ : แม่จัน จังหวัด : เชียงราย  
ก่อสร้าง เมื่อปี พ.ศ. : 2542 อายุฝาย : 22 หน่วยงานรับผิดชอบ : กรมชลประทาน ใช้แบบมาตรฐาน : กรมชลประทาน

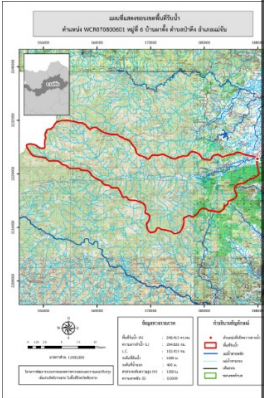
| พื้นที่รับน้ำของฝายและข้อมูลประกอบ | | สภาพโดยรวมของฝายและแนวทางแก้ไขปรับปรุงเบื้องต้น |
| | <p>IA = 248.415 ตารางกิโลเมตร</p> <p>L = 204.826 กิโลเมตร</p> <p>LC = 102.413 กิโลเมตร</p> <p>H = 1200 เมตร</p> <p>S = 0.006</p> <p>Return period = 500 ปี</p> <p>อัตราการไหลสูงสุด = 223.34 ลบ.ม./วินาที</p> | <p>ส่วน Protection เหนือน้ำ : สภาพเดิมถูกขุดลอกออกไม่สามารถมองเห็นได้ ส่วนเหนือน้ำ : สภาพเดิมถูกขุดลอกออกไม่สามารถมองเห็นได้ ส่วนควบแต่มีเศษกิ่งไม้มาติดกีดขวางทางน้ำปานกลาง ส่วนท้ายน้ำ : มีการทรุดตัว และแตกร้าวเล็กน้อย ส่วน Protection ท้ายน้ำ : สภาพเดิมถูกขุดลอกออกไม่สามารถมองเห็นได้</p> <p>มีสภาพปกติมีวัชพืชขึ้นเล็กน้อย (เนื่องจากประตุน้ำเข้าคลองส่งน้ำเดิมถูกปิดตายไม่สามารถใช้งานได้ และได้ขุดทางเข้าคลองใหม่ซึ่งไม่มีประตุน้ำทำให้เมื่อฤดูน้ำหลากจะมีปริมาณน้ำหลากไหลเข้าไปในคลองส่งน้ำในปริมาณมากทำให้ไหลไปท่วมบริเวณท้ายน้ำ)</p> <p>แนวทางแก้ไขปรับปรุงเบื้องต้น</p> <p>สภาพโดยรวมยังสามารถใช้งานได้ ส่วนท้ายน้ำควรได้รับการปรับปรุงเพื่อป้องกันการกัดเซาะในระยะยาว</p> <p>ส่วนปัญหาน้ำท่วมบริเวณทางแยกแม่น้ำควรก่อสร้างประตูควบคุมน้ำบริเวณปากทางเข้าคลองส่งน้ำเพื่อควบคุมน้ำไม่ให้ไหลเข้าคลองในปริมาณมากเกินไป (รายละเอียดการแก้ไขอยู่ในโครงการกีดขวางทางน้ำ)</p> |
