ชื่อฝาย : ฮ่องแฮ ชื่อลำน้ำ : ฮ่องแฮ ลำน้ำสาขาของ : ห้วยแม่เมะ/แม่น้ำโขง ประเภทลำน้ำ : ลำห้วย วันที่สำรวจ : 18 ต.ค. 64
 หมู่บ้าน : หมู่ที่ 4 ฮ่องแฮ ตำบล : แม่ไร่ อำเภอ : แม่จัน จังหวัด : เชียงราย
 ก่อสร้าง เมื่อปี พ.ศ. : อายุฝาย : มากกว่า 15 ปี หน่วยงานรับผิดชอบ : เทศบาลตำบลแม่ไร่ ออกแบบเอง

ผลการตรวจสอบสภาพฝาย

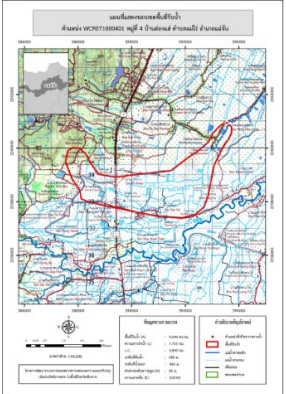
พื้นที่รับน้ำของฝายและข้อมูลประกอบ	สภาพโดยรวมของฝายและแนวทางแก้ไขปรับปรุงเบื้องต้น

<p>ข้อมูลพื้นที่รับน้ำของฝาย</p> <p>A = 9.24 ตารางกิโลเมตร</p> <p>L = 7.701 กิโลเมตร</p> <p>LC = 3.85 กิโลเมตร</p> <p>H = 80 เมตร</p> <p>s = 0.01</p> <p>c = 0.1</p> <p>l = 40 มิลลิเมตร/ชั่วโมง</p> <p>Return period = 20 ปี</p> <p>อัตราการไหลสูงสุด = 10.275 ลบ.ม./วินาที</p>	<p>สภาพโดยรวมของฝาย</p> <p>สภาพโดยรวมยังสามารถใช้งานได้มีการกัดเซาะ ทรุดตัว และแตกร้าเล็กน้อย</p> <p>มีตะกอนปานกลางมีวัชพืชขึ้นน้อย</p> <p>แนวทางแก้ไขปรับปรุงเบื้องต้น</p> <p>สภาพโดยรวมยังสามารถใช้งานได้ ตัวประตูน้ำควรได้รับการปรับปรุง</p> <p>ควรวางมาตรการขุดลอกตามระยะเวลาที่เหมาะสม และกำจัดเศษกิ่งไม้</p> <p>และสิ่งปฏิกูลก่อนถึงช่วงฤดูน้ำหลาก ส่วนท้ายน้ำมีการกัดเซาะเล็กน้อย ยังพอใช้งานได้</p>
