การตรวจสอบสภาพฝายและแนวทางแก้ไขปรับปรุงเพื่อเพิ่มประสิทธิภาพฝาย ในพื้นที่จังหวัดเชียงราย

รหัสฝายที่ : WCR071000602

ชื่อฝาย : กลางน้ำ      ชื่อลำน้ำ : ห้วยไร่      ลำน้ำสาขาของ : ห้วยแม่มะ/แม่น้ำโขง      ประเภทลำน้ำ : ลำห้วย      วันที่สำรวจ : 18 ต.ค. 64  
 หมู่บ้าน : หมู่ที่ 6 ห้วยไร่      ตำบล : แม่ไร่      อำเภอ : แม่จัน      จังหวัด : เชียงราย  
 ก่อสร้าง เมื่อปี พ.ศ. : 2546      อายุฝาย : 18      หน่วยงานรับผิดชอบ : เทศบาลตำบลแม่ไร่      ออกแบบเอง

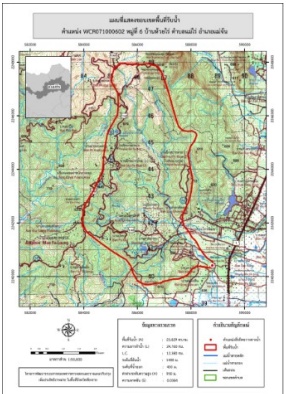
พื้นที่รับน้ำของฝายและข้อมูลประกอบ	สภาพโดยรวมของฝายและแนวทางแก้ไขปรับปรุงเบื้องต้น

<p><b>ข้อมูลพื้นที่รับน้ำของฝาย</b>                      A = 23.829 ตารางกิโลเมตร                      L = 24.76 กิโลเมตร                      LC = 12.38 กิโลเมตร                      H = 950 เมตร                      s = 0.038                      c = 0.1                      I = 35 มิลลิเมตร/ชั่วโมง                      Return period = 50 ปี                      อัตราการไหลสูงสุด = 23.185 ลบ.ม./วินาที</p>	<p><b>สภาพโดยรวมของฝาย</b>                      สภาพโดยรวมยังสามารถใช้งานได้มีการกัดเซาะ ทรุคตัว และแตกร้าเล็กน้อย มีตะกอนปานกลางมีวัชพืชขึ้นน้อย</p> <p><b>แนวทางแก้ไขปรับปรุงเบื้องต้น</b>                      สภาพโดยรวมยังสามารถใช้งานได้ ควรวางแผนการขุดลอกตามระยะเวลาที่เหมาะสม และกำจัดเศษกิ่งไม้ และสิ่งปฏิกูลก่อนถึงช่วงฤดูน้ำหลาก ส่วนท้ายน้ำมีการกัดเซาะเล็กน้อย ยังพอใช้งานได้ ควรได้รับการปรับปรุงเพื่อป้องกันการกัดเซาะในระยะยาว</p>
