การตรวจสอบสภาพฝายและแนวทางแก้ไขปรับปรุงเพื่อเพิ่มประสิทธิภาพฝาย ในพื้นที่จังหวัดเชียงราย

รหัสฝายที่ : WCR071000701

ชื่อฝาย : ดันมะขาม ชื่อลำน้ำ : ห้วยไร่ ลำน้ำสาขาของ : ห้วยแม่เมะ/แม่น้ำโขง ประเภทลำน้ำ : ลำห้วย วันที่สำรวจ : 18 ต.ค. 64  
หมู่บ้าน : หมู่ที่ 7 สันทอง ตำบล : แม่ไร่ อำเภอ : แม่จัน จังหวัด : เชียงราย  
ก่อสร้าง เมื่อปี พ.ศ. : - อายุฝาย : มากกว่า 10 ปี หน่วยงานรับผิดชอบ : เทศบาลตำบลแม่ไร่ ใช้งบประมาณ : มข.27

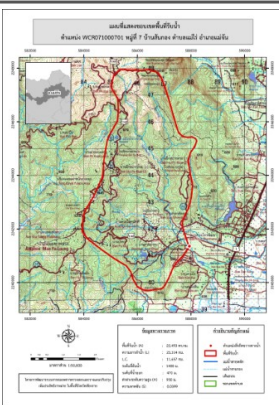
| พื้นที่รับน้ำของฝายและข้อมูลประกอบ | สภาพโดยรวมของฝายและแนวทางแก้ไขปรับปรุงเบื้องต้น |
|---|---|
| <p><u>ข้อมูลพื้นที่รับน้ำของฝาย</u></p> <p>A = 22.493 ตารางกิโลเมตร</p> <p>L = 23.314 กิโลเมตร</p> <p>LC = 11.657 กิโลเมตร</p> <p>H = 930 เมตร</p> <p>s = 0.04</p> <p>c = 0.1</p> <p>I = 35 มิลลิเมตร/ชั่วโมง</p> <p>Return period = 50 ปี</p> <p>อัตราการไหลสูงสุด = 21.886 ลบ.ม./วินาที</p> | <p><u>สภาพโดยรวมของฝาย</u></p> <p>สภาพโดยรวมมีการกัดเซาะ ทรุดตัว และแตกร้าวก่อนข้างมาก ทั้งส่วนเหนือน้ำ ส่วนควบคุมน้ำ และส่วนท้ายน้ำ</p> <p><u>แนวทางแก้ไขปรับปรุงเบื้องต้น</u></p> <p>เนื่องจากตัวฝายมีสภาพค่อนข้างทรุดโทรมไม่คุ้มค่าที่จะซ่อมแซม ควรรื้อถอน และก่อสร้างใหม่ให้มีขนาด และรูปแบบที่เหมาะสม</p> |
