การตรวจสอบสภาพฝายและแนวทางแก้ไขปรับปรุงเพื่อเพิ่มประสิทธิภาพฝาย ในพื้นที่จังหวัดเชียงราย

รหัสฝายที่ : WCR071000703

ชื่อฝาย : - ชื่อลำน้ำ : ห้วยไร่ ลำน้ำสาขาของ : ห้วยแม่เมะ/แม่น้ำโขง ประเภทลำน้ำ : ลำห้วย วันที่สำรวจ : 18 ต.ค. 64  
หมู่บ้าน : หมู่ที่ 7 สันทอง ตำบล : แม่ไร่ อำเภอ : แม่จัน จังหวัด : เชียงราย  
ก่อสร้าง เมื่อปี พ.ศ. : - อายุฝาย : มากกว่า 20 ปี หน่วยงานรับผิดชอบ : เทศบาลตำบลแม่ไร่ ออกแบบเอง

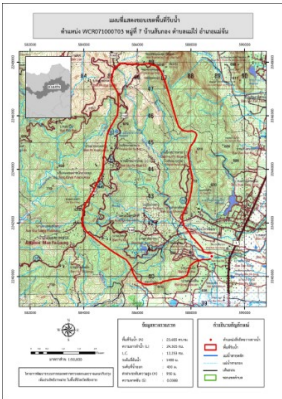
| พื้นที่รับน้ำของฝายและข้อมูลประกอบ | สภาพโดยรวมของฝายและแนวทางแก้ไขปรับปรุงเบื้องต้น |
| <p>ข้อมูลพื้นที่รับน้ำของฝาย</p> <p>A = 23.685 ตารางกิโลเมตร</p> <p>L = 24.505 กิโลเมตร</p> <p>LC = 12.252 กิโลเมตร</p> <p>H = 950 เมตร</p> <p>s = 0.039</p> <p>c = 0.1</p> <p>I = 35 มิลลิเมตร/ชั่วโมง</p> <p>Return period = 50 ปี</p> <p>อัตราการไหลสูงสุด = 23.045 ลบ.ม./วินาที</p> | <p>สภาพโดยรวมของฝาย</p> <p>สภาพโดยรวมมีการกัดเซาะ ทรุดตัว และแตกร้าวค่อนข้างมากโดยเฉพาะส่วนท้ายน้ำ ส่วยอื่นๆ ยังมีสภาพพอใช้ได้ แต่เนื่องจากส่วนท้ายน้ำได้รับความเสียหายมากอาจส่งผลต่อส่วนอื่นๆ ในอนาคตดังนั้นควรได้รับการปรับปรุงโดยเร่งด่วน</p> <p>แนวทางแก้ไขปรับปรุงเบื้องต้น</p> <p>เนื่องจากตัวฝายมีสภาพค่อนข้างทรุดโทรมไม่คุ้มค่าที่จะซ่อมแซม ควรรื้อถอน และก่อสร้างใหม่ให้มีขนาด และรูปแบบที่เหมาะสม เพื่อที่จะรองรับปริมาณน้ำหลากได้</p> |
