การตรวจสอบสภาพฝายและแนวทางแก้ไขปรับปรุงเพื่อเพิ่มประสิทธิภาพฝาย ในพื้นที่จังหวัดเชียงราย

รหัสฝายที่ : WCR071100501

ชื่อฝาย : กล้วยคำ ชื่อลำน้ำ : แม่น้ำคำ ลำน้ำสาขาของ : แม่น้ำโขง ประเภทลำน้ำ : แม่น้ำสาขา วันที่สำรวจ : 19 ต.ค. 64  
หมู่บ้าน : หมู่ที่ 5 ป่ากล้วย ตำบล : ศรีคำ อำเภอ : แม่จัน จังหวัด : เชียงราย  
ก่อสร้าง เมื่อปี พ.ศ. : - อายุฝาย : มากกว่า 30 ปี หน่วยงานรับผิดชอบ : กรมส่งเสริมสหกรณ์ ใช้แบบมาตรฐาน : กรมส่งเสริมสหกรณ์

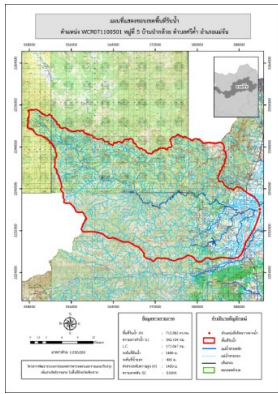
| สภาพฝายของแต่ละองค์ประกอบ (Element) | | | |
|---|---|---|---|
| พื้นที่รับน้ำของฝายและข้อมูลประกอบ | | สภาพโดยรวมของฝายและแนวทางแก้ไขปรับปรุงเบื้องต้น | |

### ข้อมูลพื้นที่รับน้ำของฝาย

A = 715.982 ตารางกิโลเมตร

L = 342.134 กิโลเมตร

LC = 171.067 กิโลเมตร
