# การตรวจสอบสภาพฝายและแนวทางแก้ไขปรับปรุงเพื่อเพิ่มประสิทธิภาพฝาย ในพื้นที่จังหวัดเชียงราย

รหัสฝายที่ : WCR071200201

ชื่อฝาย : แก้มลิง      ชื่อลำน้ำ : แม่น้ำจัน      ลำน้ำสาขาของ : แม่น้ำคำ/แม่น้ำโขง      ประเภทลำน้ำ : แม่น้ำสาขา      วันที่สำรวจ : 7 พ.ย. 64  
หมู่บ้าน : หมู่ที่ 2 ป่าสักหลวง      ตำบล : จันจว้าใต้      อำเภอ : แม่จัน      จังหวัด : เชียงราย  
ก่อสร้าง เมื่อปี พ.ศ. : -      อายุฝาย : มากกว่า 20 ปี      หน่วยงานรับผิดชอบ : เทศบาลตำบลจันจว้า      ใช้แบบมาตรฐาน : มข.27

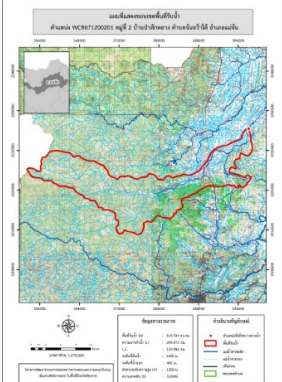
| พื้นที่รับน้ำของฝายและข้อมูลประกอบ | สภาพโดยรวมของฝายและแนวทางแก้ไขปรับปรุงเบื้องต้น |
| <p>ข้อมูลพื้นที่รับน้ำของฝาย<br/>A = 319.704 ตารางกิโลเมตร<br/>L = 249.972 กิโลเมตร<br/>LC = 124.986 กิโลเมตร<br/>H = 1200 เมตร<br/>s = 0.005<br/>Return period = 500 ปี<br/>อัตราการไหลสูงสุด = 252.162 ลบ.ม./วินาที</p> | <p>สภาพโดยรวมของฝาย</p> <p>สภาพโดยรวมมีสภาพปกติ</p> <p>แนวทางแก้ไขปรับปรุงเบื้องต้น</p> <p>สภาพโดยรวมยังสามารถใช้งานได้ ควรวางแผนการขุดลอกตามระยะเวลาที่เหมาะสม และกำจัดเศษกิ่งไม้ และสิ่งปฏิกูลก่อนถึงช่วงฤดูน้ำหลาก ส่วนท้ายน้ำยังพอใช้งานได้ ควรได้รับการปรับปรุงเพื่อป้องกันการกัดเซาะในระยะยาว</p> |
