การตรวจสภาพฝายและแนวทางแก้ไขปรับปรุงเพื่อเพิ่มประสิทธิภาพฝาย ในพื้นที่จังหวัดเชียงราย

รหัสฝายที่ : WCR071200501

ชื่อฝาย : - ชื่อลำน้ำ : แม่น้ำจัน ลำน้ำสาขาของ : แม่น้ำคำ/แม่น้ำโขง ประเภทลำน้ำ : แม่น้ำสาขา วันที่สำรวจ : 7 พ.ย. 64  
หมู่บ้าน : หมู่ที่ 5 หนองบึง ตำบล : จันจว้าใต้ อำเภอ : แม่จัน จังหวัด : เชียงราย  
ก่อสร้าง เมื่อปี พ.ศ. : 2551 อายุฝาย : 13 หน่วยงานรับผิดชอบ : อบจ.เชียงราย ใช้แบบมาตรฐาน : มข.27

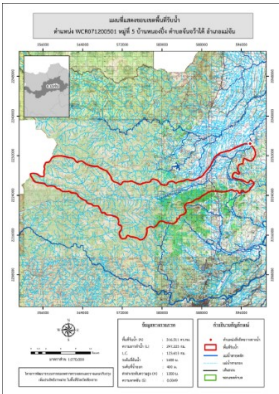
| พื้นที่รับน้ำของฝายและข้อมูลประกอบ | สภาพโดยรวมของฝายและแนวทางแก้ไขปรับปรุงเบื้องต้น |
|---|---|
| <p>ข้อมูลพื้นที่รับน้ำของฝาย</p> <p>A = 316.511 ตารางกิโลเมตร</p> <p>L = 247.225 กิโลเมตร</p> <p>LC = 123.612 กิโลเมตร</p> <p>H = 1200 เมตร</p> <p>s = 0.005</p> <p>Return period = 500 ปี</p> <p>อัตราการไหลสูงสุด = 250.947 ลบ.ม./วินาที</p> | <p>สภาพโดยรวมของฝาย</p> <p>ส่วนควบคุมน้ำ : มีการกัดเซาะเล็กน้อย ประตูปรับน้ำชำรุดทั้ง 2 บาน</p> <p>โครงสร้างยังมีสภาพสมบูรณ์ดี ส่วนท้ายน้ำ : มีสภาพปกติมีวัชพืชขึ้นน้อย</p> <p>แนวทางแก้ไขปรับปรุงเบื้องต้น</p> <p>ส่วนควบคุมน้ำโดยรวมยังใช้งานได้</p> <p>ควรได้รับการปรับปรุงเพื่อป้องกันการกัดเซาะบริเวณด้านเหนือน้ำเพื่อใช้งานในระยะยาว</p> <p>และควรวางแผนการขุดลอกตามระยะเวลาที่เหมาะสม และกำจัดเศษกิ่งไม้</p> <p>และสิ่งปฏิกูลก่อนถึงช่วงฤดูน้ำหลาก ส่วนประตูปรับน้ำควรได้รับการซ่อมแซมโดยเร่งด่วน</p> <p>หรือเปลี่ยนใหม่ให้สามารถใช้งานได้</p> |
